松ヶ岡（旧山崎家住宅）調査報告書

破損調査及び修理計画の策定

平成 27 年 9 月

(一財) 京都伝統建築技術協会

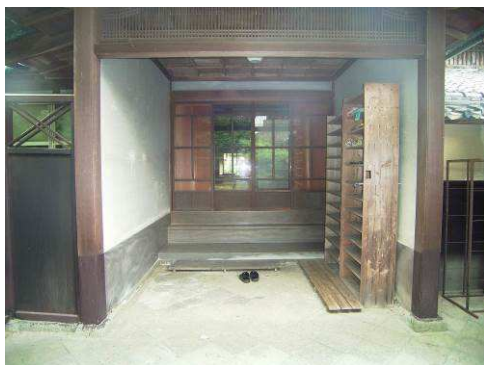
「式台」の土間に経年変化による石の表面剥離がみられた【写真 18】。叩き部分には、全体的に経年変化による割れと表面風化が見られた【写真 19】。コンクリート・モルタル部分には、全体的に乾燥収縮による割れが見られた。

【写真 18】敷石表面剥離

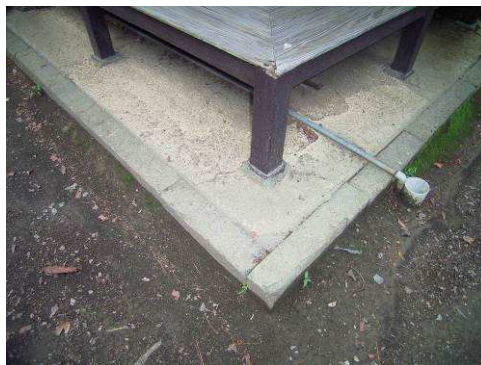
【写真 19】叩き表面風化

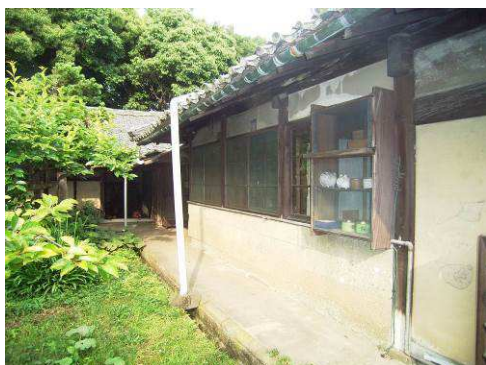
「台所」「食堂」外部北側の 4 段積礎石最下段に表面劣化がみられた【写真 20】。軒の出が少ないため雨水および風食によるものと推測される。

【写真20】北側礎石

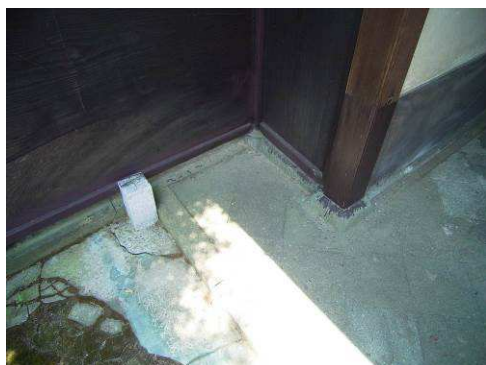
礎石・狭間石にペイントの付着がみられた【写真 21】。柱脚・腰板などにペイントした際に付着したものと推測される。

【写真21】式台礎石

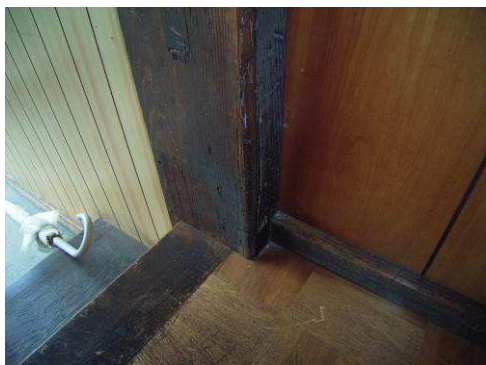
構造材には蟻害・蒸れ腐れ・雨腐れが【写真22】【写真23】【写真24】【写真26】、床廻りの造作材には蟻害が【写真25】、天井廻りの造作材には蟻害・雨染みがみられた【写真28】【写真29】。また軒先には雨腐れがみられた【写真27】。何れも経年変化および雨漏りによるものと推測される

【写真22】「土間」柱蟻害

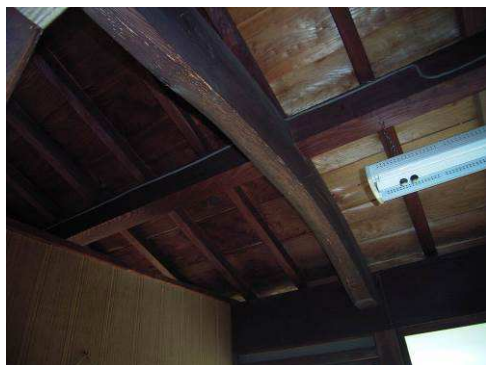
【写真23】「土間」梁蟻害

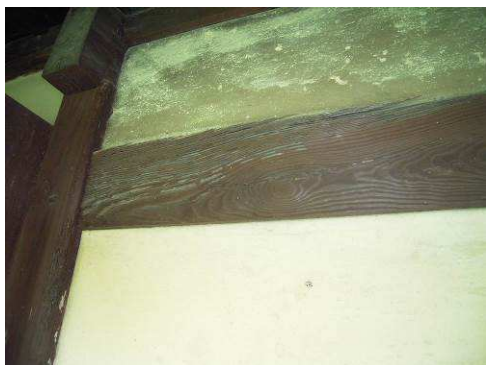
【写真24】「食堂」差し鴨居蟻害

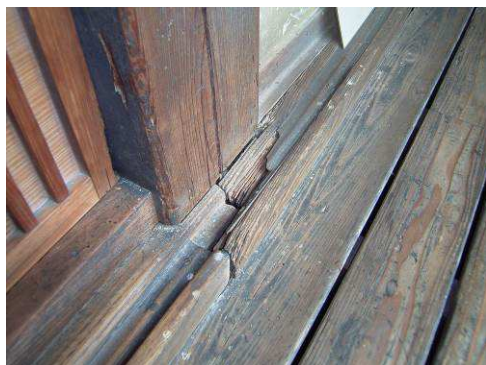
【写真25】「北縁(西)」一筋蟻害

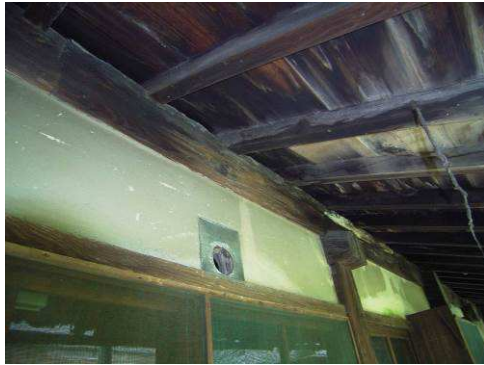
【写真 26】北側桁雨腐れ

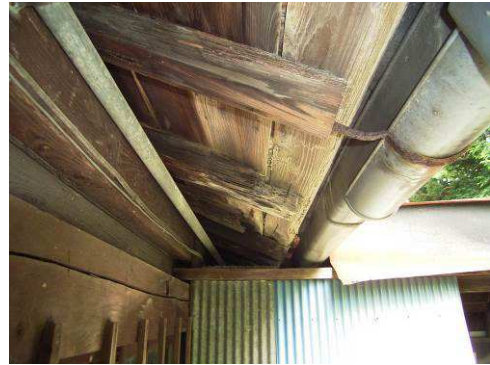
【写真 27】東側軒先雨腐れ

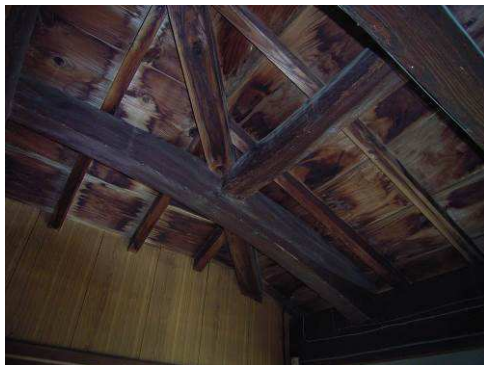
【写真 28】「南縁」天井雨染み

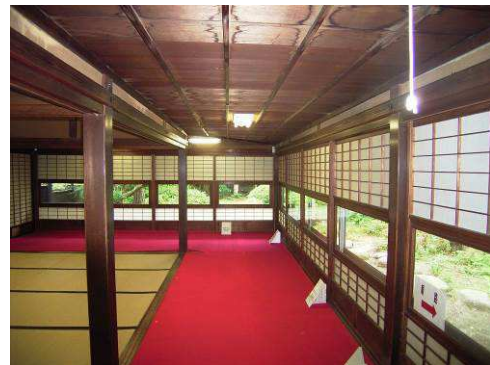
【写真 29】「広縁」天井雨染み

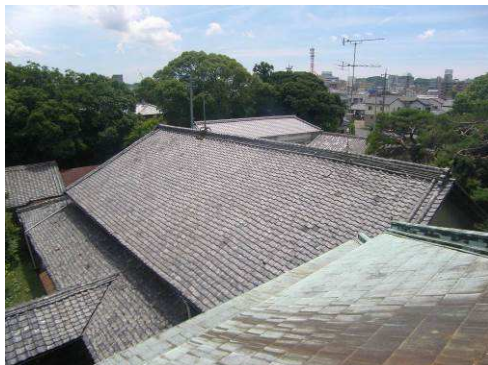
瓦屋根には棟積に不陸・通りの乱れ、平葺に葺き乱れがみられた【写真 30】【写真 31】。瓦が割れている箇所には雨漏り防止の鉄板が差し込まれていた。銅板葺屋根には腐食およびハゼ切れがみられた【写真 32】【写真 33】。ハゼ切れ部分には防水材が施されていた。何れも経年変化によるものと推測される。瓦の割れは人が乗ったことによるものと推測される。

【写真 30】北流れ屋根

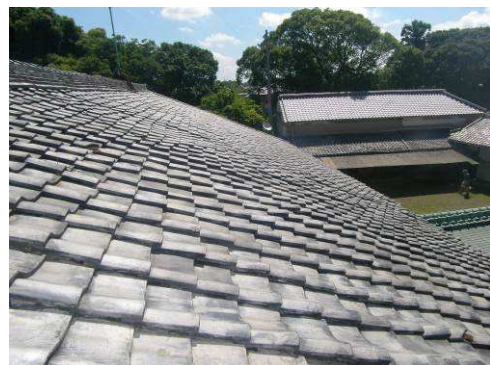
【写真 31】南流れ屋根

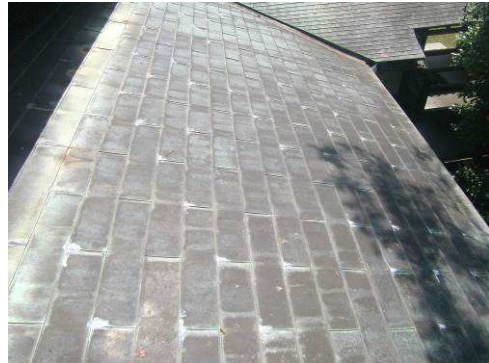
【写真 33】「広縁」屋根状況

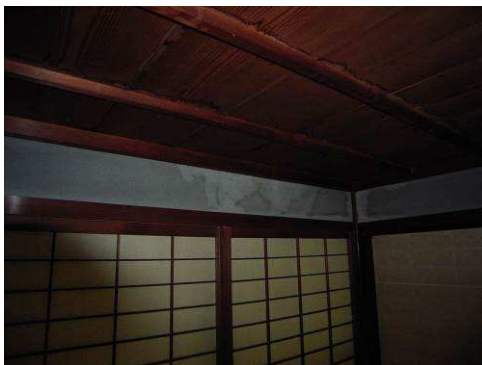
外壁・内壁とも雨染み・上塗り剥落・塵切れ・塵割れ・汚損がみられた【写真 34】
【写真 35】。地震等建物への振動を含めた経年変化によるものと推測される。

【写真 34】「取次」雨染み

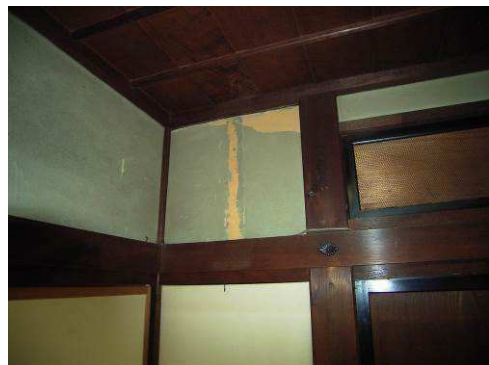
【写真 35】「十畳」上塗り剥落

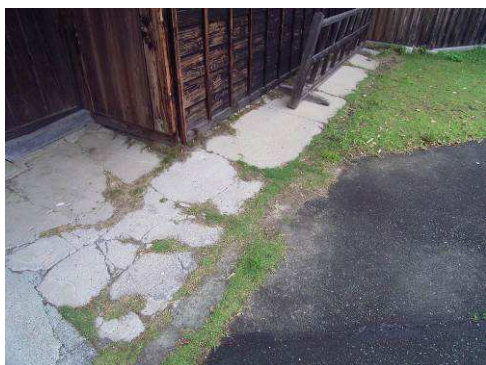
土間コンクリートに乾燥収縮および経年変化による割れ・剥離がみられた【写真 36】
【写真 37】。「東室」土間叩きが欠失しており地盤面が露出していた【写真 38】。

【写真 36】土間の割れ・剥離

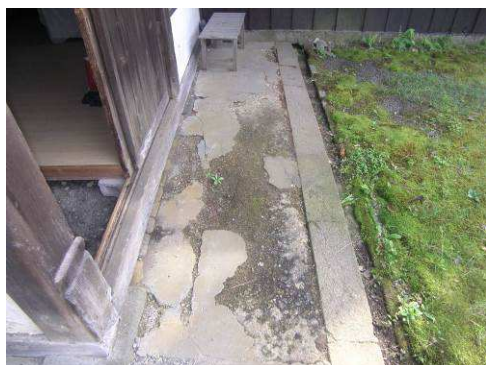
【写真 37】土間の割れ・剥離

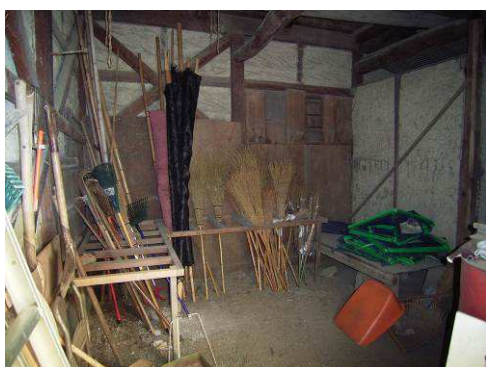
【写真 38】「東室」土間状況

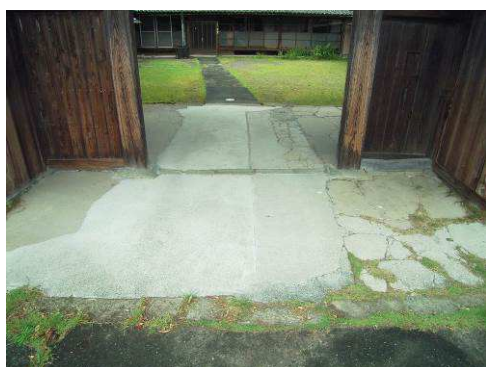
門の大戸下の土間は比較的新しいモルタルで仕上げられていた【写真 39】。モルタルの延長線上にある長屋門の北側に汚水枡が設置されていることから、設備配管を埋設したものと推測される。

【写真 39】通路の土間状況

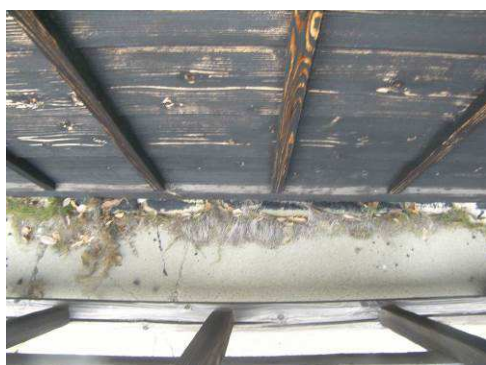
外部南側腰板に塗装されている防腐剤が礎石および狭間石に付着していた【写真 40】【写真 41】。防腐剤塗布時に狭間石への養生が不足していたと推測される。

【写真 40】礎石への付着

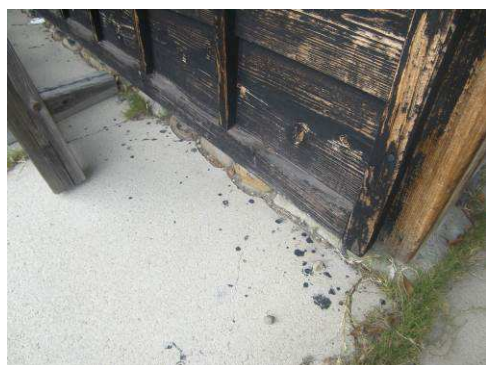
【写真 41】同左

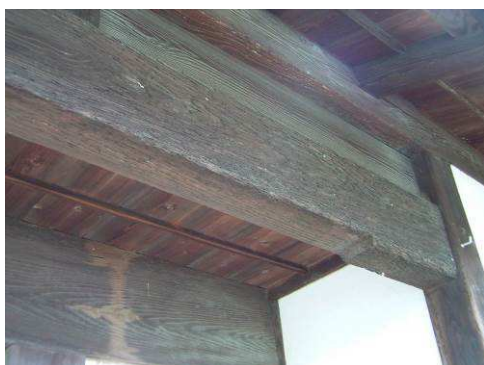
「東室」北西隅の土台仕口に割れが生じており、礎石・狭間石と接する土台下端全体が蒸れ腐れにより白く変色していた【写真42】。また建物全体に蟻害がみられた【写真43】【写真44】【写真45】。

【写真44】差し鴨居の蟻害

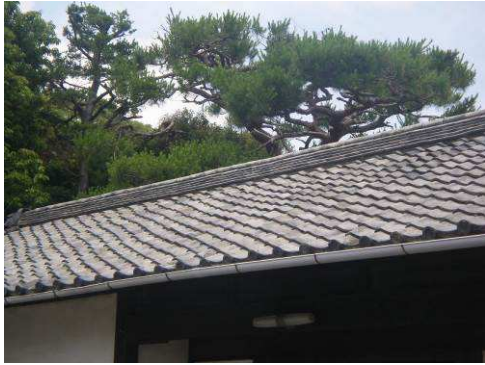
全体的に経年変化による瓦の葺き乱れがみられた【写真46】。隅棟雁振瓦の割れ、降り棟鬼瓦の欠失、面土漆喰の剥落がみられた【写真47】【写真48】。

【写真 46】葺き乱れ

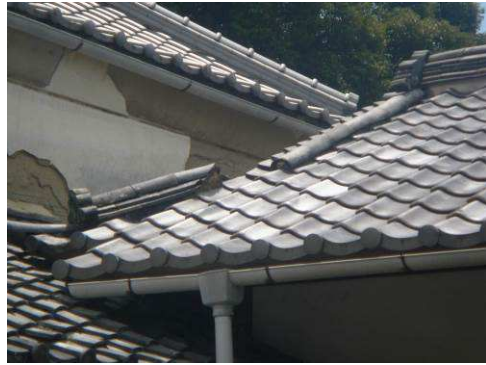
【写真 47】降り棟鬼欠失

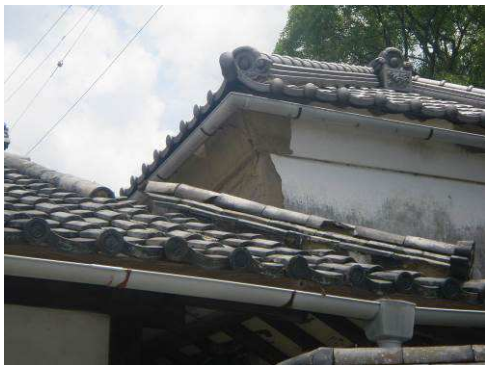
【写真 48】雁振り割れ

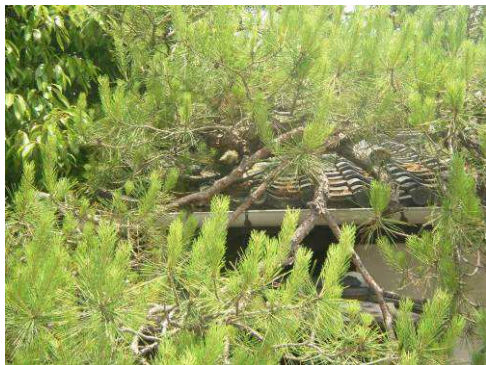
南西隅棟の棟積瓦には松の枝が接触している状態であった【写真49】。

【写真 49】樹木の接触

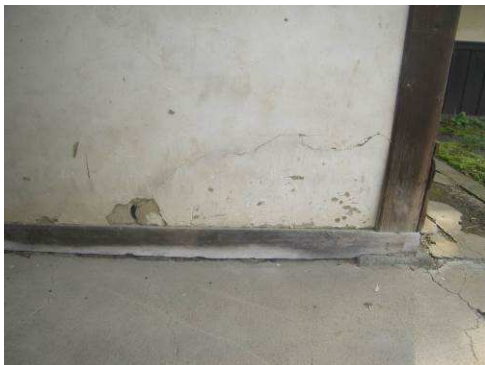
全体的に塵切れ・割れ・上塗り剥離・汚損がみられた【写真 50】【写真 51】【写真 52】。何れも経年変化による建物の歪みから生じているものと推測される。また外部腰板の防腐剤が漆喰に及んでいた【写真 53】。塗装時の養生不足によるものと推測される。

【写真 50】上塗り剥離・汚損

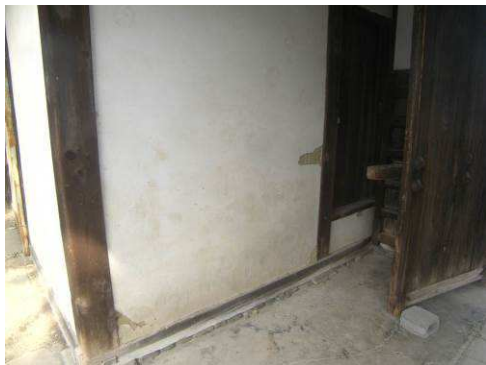
【写真 51】同左

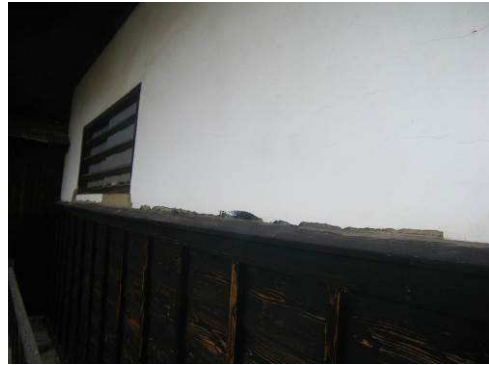
【写真 53】 防腐剤付着

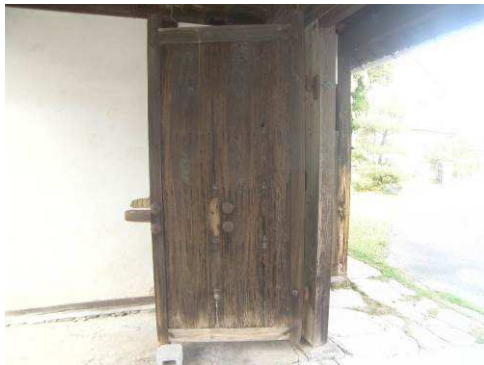
大戸・潜り戸等の板戸には、戸板の割れ・蟻害・金物の錆がみられた【写真 54】。障子には汚損・組子の欠損・割れがみられた【写真 55】。また建物の歪みにより建付けが悪くなかった。何れも経年変化によるものと推測される。

【写真 54】 大戸状況

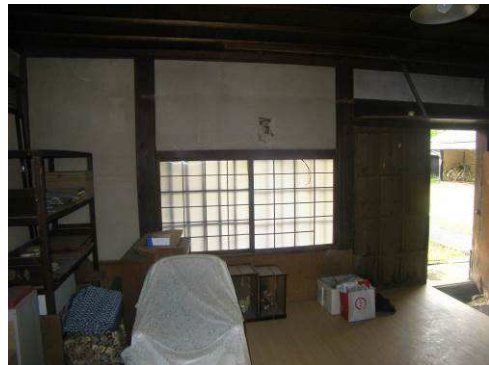
【写真 55】 障子状況

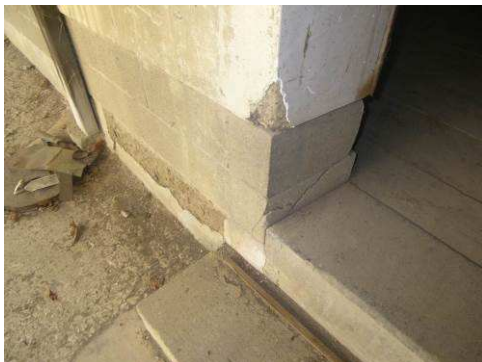
西側礎石に経年変化による表面剥離がみられた【写真 58】【写真 59】。

【写真 58】礎石の表面剥離

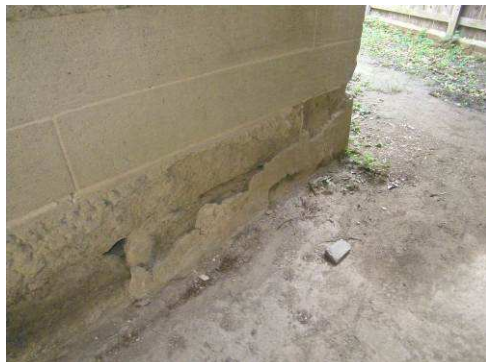
【写真 59】同左

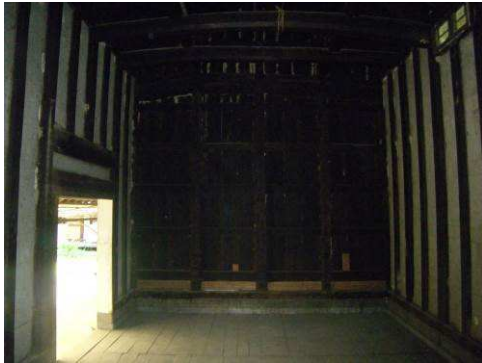
間仕切り部分の土台に蟻害がみられた【写真 60】。「南室」南側の土壁が崩壊しており、土台等に雨水による雨腐れが進行していた。地震等建物への振動および雨水によるものと推測される。

【写真 60】間仕切り壁状況

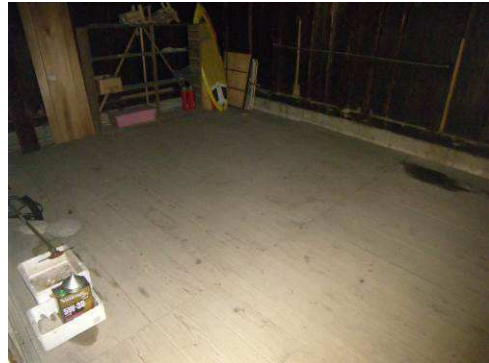
また「北室」の床が濡れている状態であった【写真 61】。調査日の前日に雨が降っており、屋根からの雨漏りの可能性が考えられる。

【写真 61】床板の雨染み

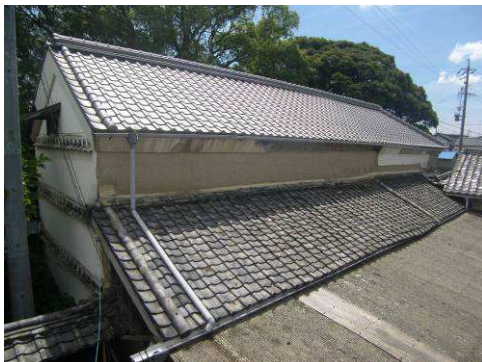
大屋根は瓦が新しく近年に葺き替えられたものである【写真 62】。しかし軸部の項で述べたように一部に雨漏りの可能性がある。

【写真 62】大屋根状況

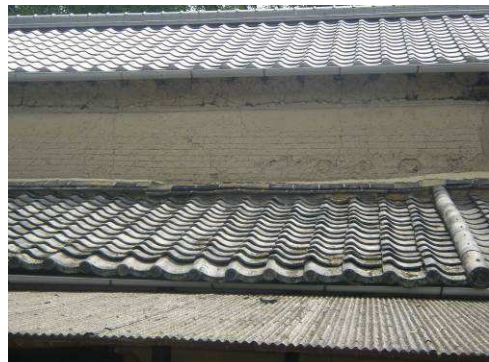
下屋庇には全体に経年変化による不陸と葺き乱れがみられ、雨水の浸水による瓦座の腐朽により軒瓦の一部に垂下がみられた【写真 63】。

【写真 63】下屋庇状況

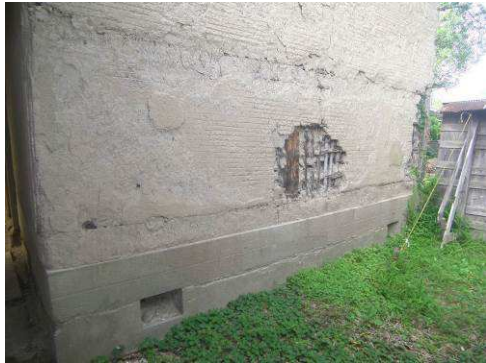
外壁全体にわたり、経年変化および雨水により上塗りが中塗りから剥落し、一部では小舞下地が露出していた【写真 64】。内壁は全体的に建物の傾斜による貫位置での割れがみられた【写真 65】。地震等建物への振動により貫部分に割れが生じたものと推測される。

【写真 64】外壁状況

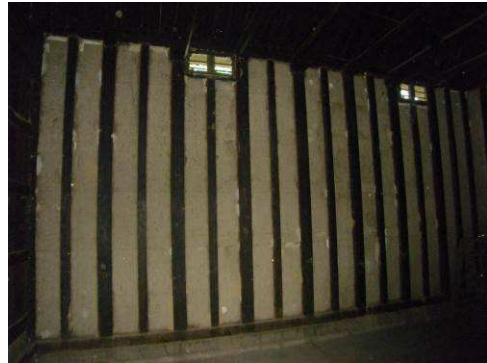
【写真 65】内壁状況

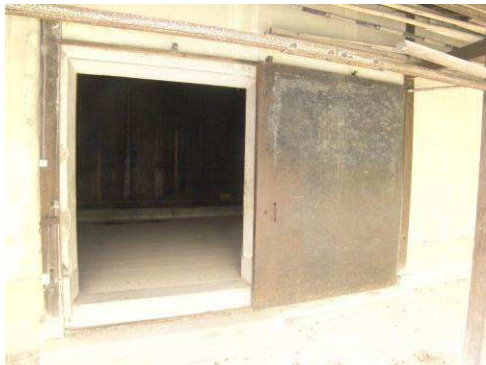
出入口鉄扉の大戸・レール・戸車に経年変化による錆がみられ、開閉が困難な状態であった【写真 66】。壁上部の換気窓の鋼製網が、経年変化により欠失していた【写真 67】。

【写真 66】鉄扉状況

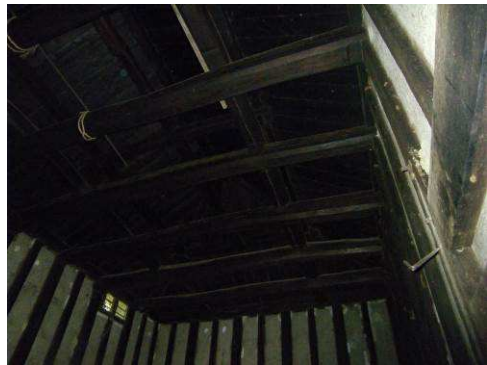
【写真 67】換気窓状況

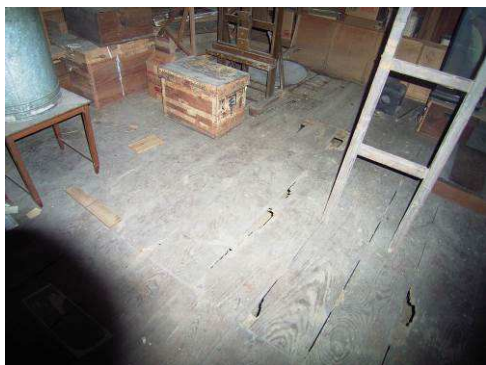
一階・二階の床板は雨漏りによるものであろうか、穴が開いている状態であった【写真 68】【写真 69】。小屋組み材および野地板には雨漏りによる雨染みがみられた【写真 70】【写真 71】。

【写真 68】一階床状況

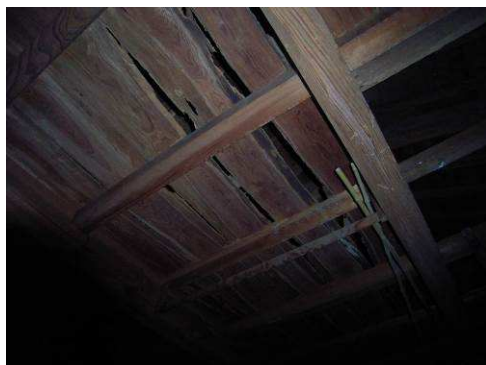
【写真 69】二階床状況

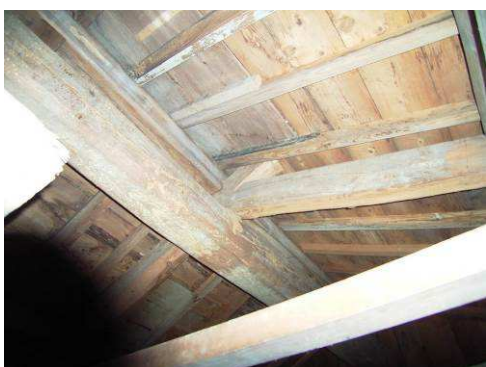
【写真 70】野地板状況

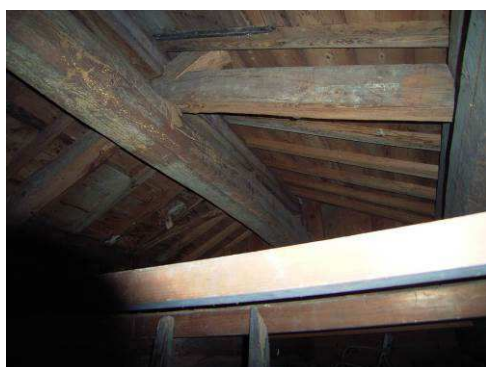
【写真 71】小屋組状況

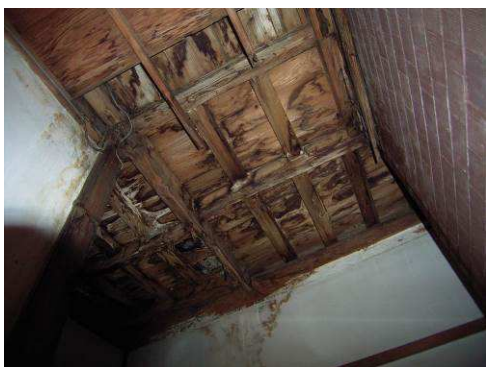
「奥蔵前室」の天井は雨漏りによる腐朽が大きく天井材が欠失していた【写真 72】。床板も雨漏りにより腐朽が進行していた【写真 73】。何れも陸屋根コンクリートの割れによるものと推測される。

【写真 72】天井状況

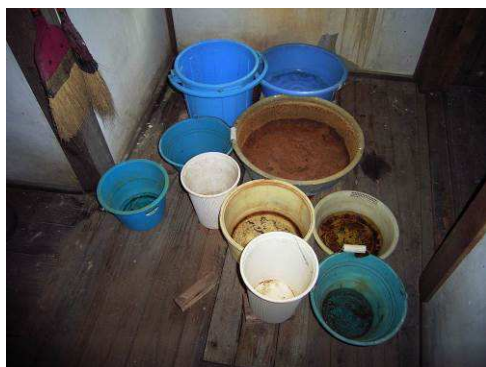
【写真 73】床状況

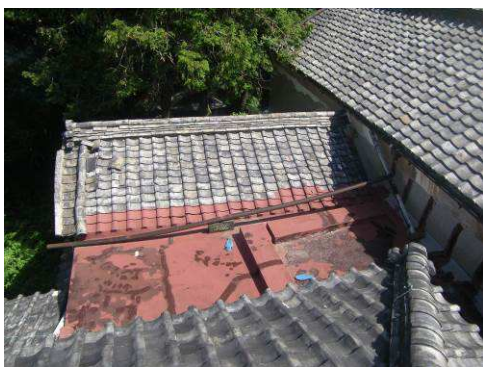
棟積・屋根面には経年変化による葺き乱れがみられた【写真 74】。「奥蔵前室」の屋根はコンクリートの陸屋根であるが、割れがみられ雨水が室内に浸入している状態であった【写真 75】。乾燥収縮によるコンクリートの割れが、防水層の破断を引き起こしたものと推測される。

【写真 74】南流れ屋根状況

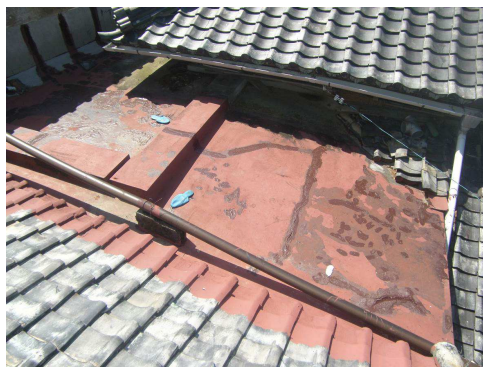
【写真 75】陸屋根状況

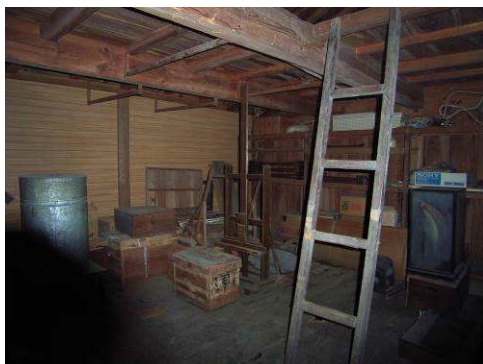
内壁は板張りで比較的良好な状態であった【写真 76】。「奥蔵前室」の壁は雨水により腐朽していた【写真 77】。

【写真 76】内壁状況
