### 3-5. 西蔵の破損状況

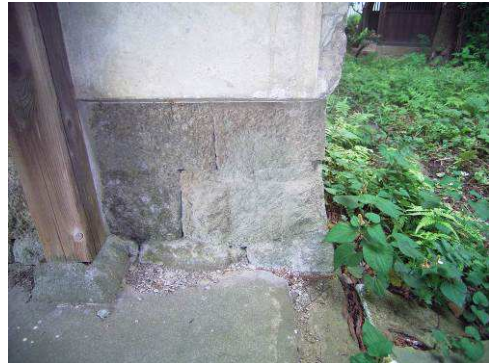
【写真 83】北東隅礎石状況

切石を積んだ礎石は全体的に経年変化による風食がみられた【写真 82】。特に北東隅の礎石は風食が大きかった【写真 83】。北東隅は庇がなく雨水が直接あたる環境だからであろう。

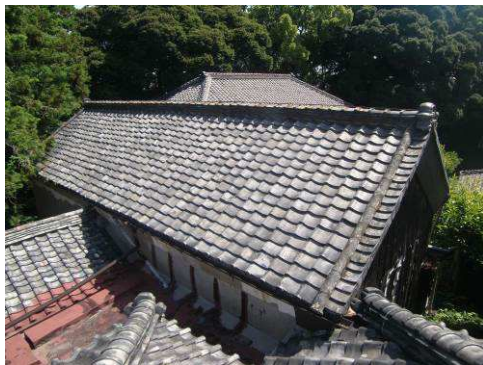
【写真 84】西流れ状況

棟積に不陸・通りの乱れ、平葺に葺き乱れがみられた【写真 84】【写真 85】。何れも経年変化によるものと推測される。

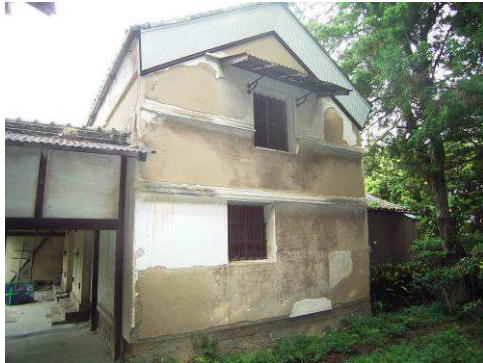
【写真 86】北側状況

外壁の漆喰部分は、全体的に経年変化および雨水による上塗りの剥落・割れがみられた【写真 86】【写真 87】。外部南側は板壁であったが、雨水による腐食が大きかった。

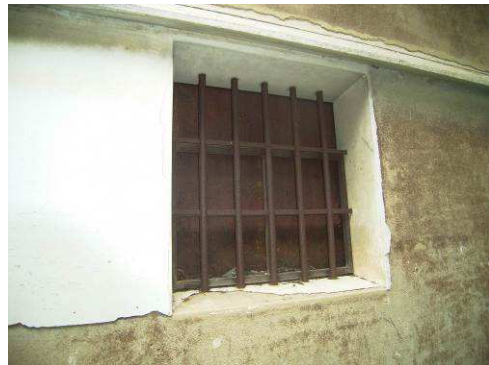
【写真 89】鉄扉状況

出入口の塗戸は経年変化により開閉が不可能であった【写真 88】。この経年変化とは塗戸の自重で上部の肘坪が歪み、建具同士が召し合せ部分で密着し動かなくなることによるものである。窓の鉄扉は格子とも錆が大きかった【写真 89】。

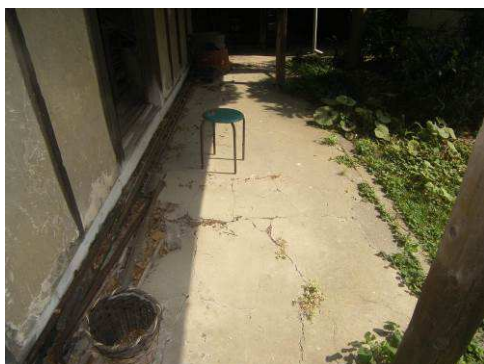
【写真 90】軒内状況

軒内および「水場」の土間コンクリートに乾燥収縮による割れがみられた【写真 90】。「南室」の叩きに経年変化による割れ・表面剥離がみられた【写真 91】。

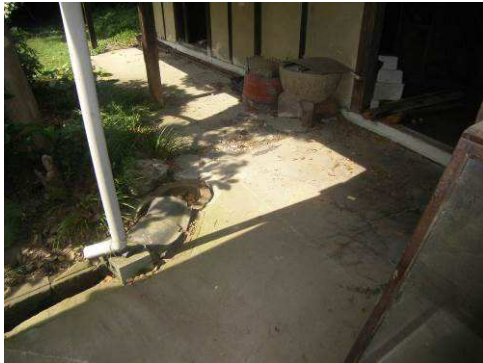
【写真 94】土台状況

土台には地面の湿気による蒸れ腐れが生じており、小屋組み材には雨漏りによる腐朽がみられた【写真94】【写真95】【写真96】。「北室」の床板は蒸れ腐れにより弛緩していた【写真97】。

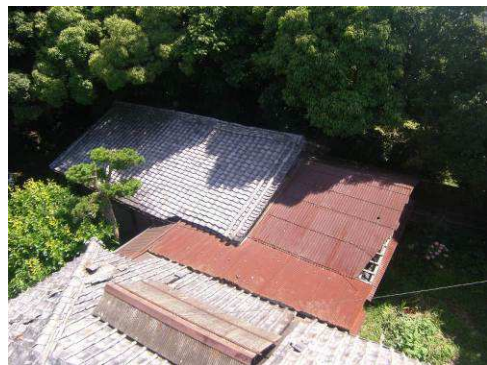
【写真 99】同左

瓦屋根には棟積に不陸・通りの乱れ、平葺に葺き乱れがみられた【写真 98】。「水場」の波型鉄板には錆びがみられた【写真 99】。何れも経年変化によるものと推測される。

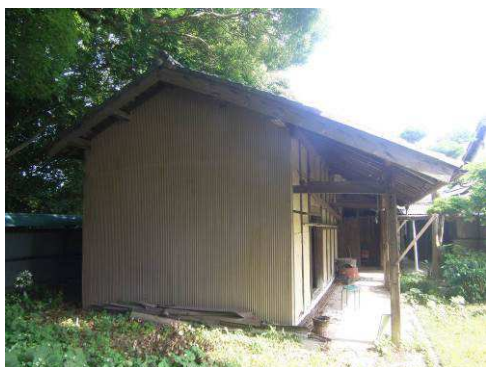
【写真 100】北側状況

外部北側および東側は波型鉄板で覆われていた【写真 100】。壁の剥落を防ぐための応急処置であると思われる。また外部南側には壁板が張られているが下部に湿

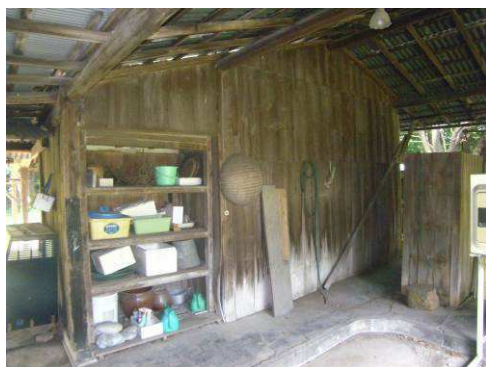
【写真 101】南側状況

気による蒸れ腐れがみられた【写真 101】。外部西側には建物の歪みによる貫位置での割れ・塵切れがみられた【写真 102】。

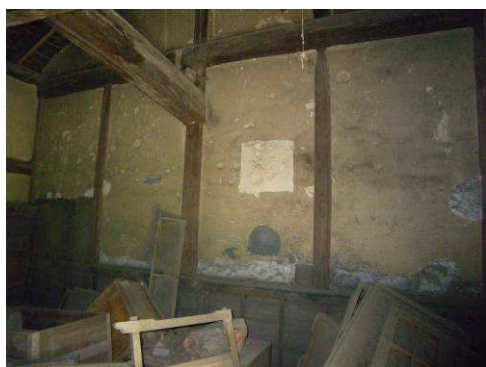
【写真 103】内壁状況

内部では建物の歪みによる剥落・割れ、雨漏りによる雨染みがみられた【写真 103】。

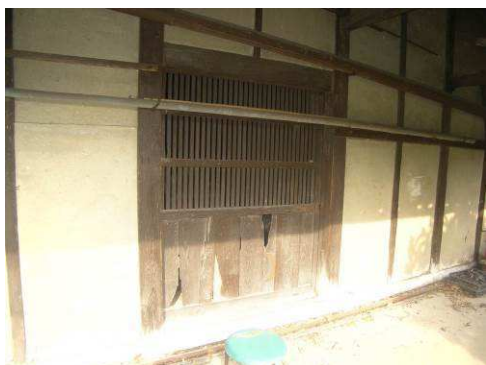
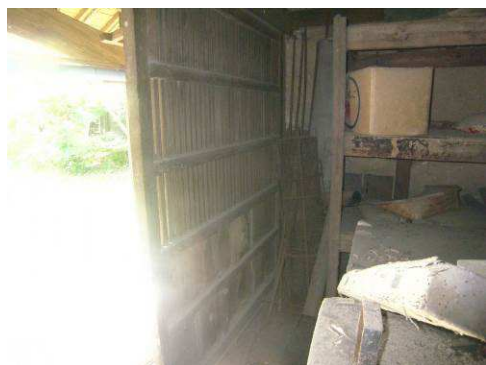
出入口の格子戸には蟻害および腰板の欠損がみられた【写真 104】【写真 105】。また敷鉄・戸車に錆が大きく、開閉が困難な状態であった。施錠装置が欠失していた。

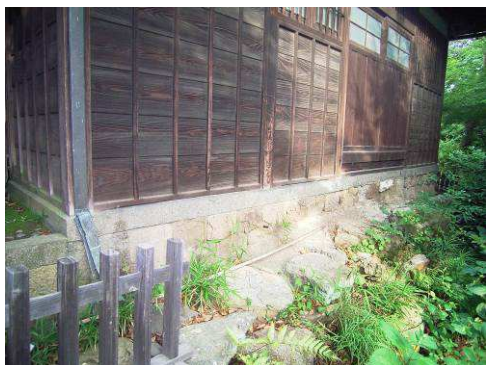
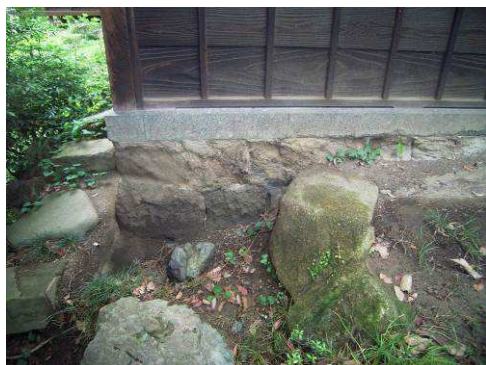
礎石を支える石積廻りの土が雨水により削られていた【写真106】【写真107】。

機械測量による床レベルでの不陸測定を行い、床の不陸＝礎石の不陸と仮定して判断した【調査図面番号3・床不陸図(2)参照】。全体的に10mm前後の沈下で比較的良好な状態ではあるが、西側通りに最大で35mmの沈下がみられた。礎石を支える石積廻りの土が雨水により削られたことが原因と推測される。

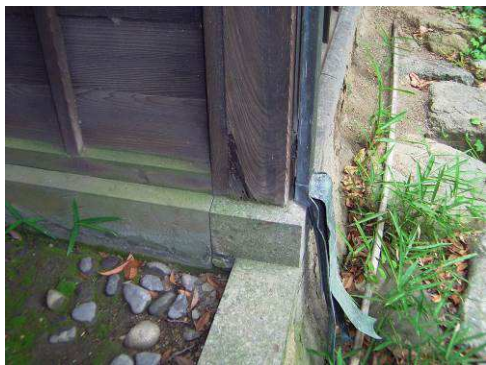
【写真108】「便所」北西隅柱脚

「便所」北西隅柱の柱脚に蟻害がみられた【写真108】。「南廊下(東)」および「便所」の天井板に雨漏りによる雨染みがみられた【写真109】。

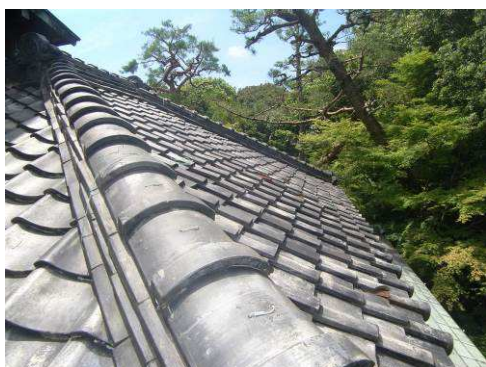
軒瓦・隅棟雁振瓦に割れ・欠損がみられた【写真 110】【写真 111】。平葺き部分には経年変化による葺き乱れがあり、割れた瓦下には鉄板が差し込まれていた【写真 112】。銅板は腐食が進行していた【写真 113】。何れも経年変化によるものと推測される。瓦の割れは人が乗ったことによるものと推測される。

【写真 112】 平葺の葺き乱れ

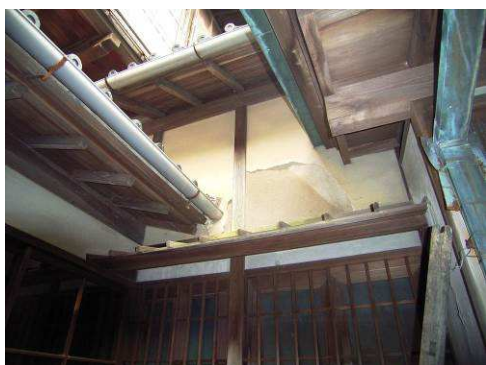
「便所」北側の外壁に上塗りの剥落・剥離がみられた【写真 114】【写真 115】。内壁は全体的に貫位置の割れ・上塗りの剥離がみられた【写真 116】【写真 117】。

【写真 114】 上塗り剥落

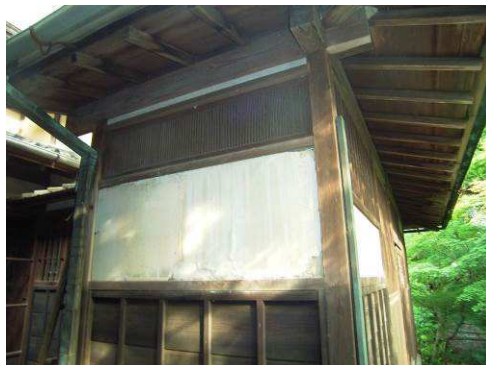
【写真 115】 上塗り剥離

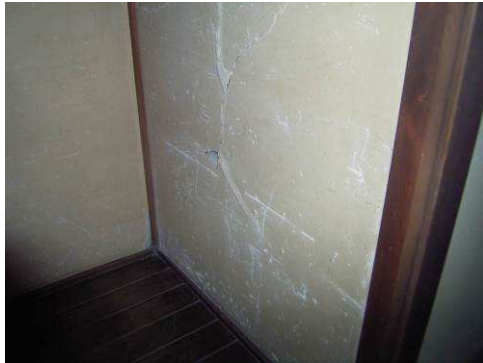
【写真 116】上塗り剥離

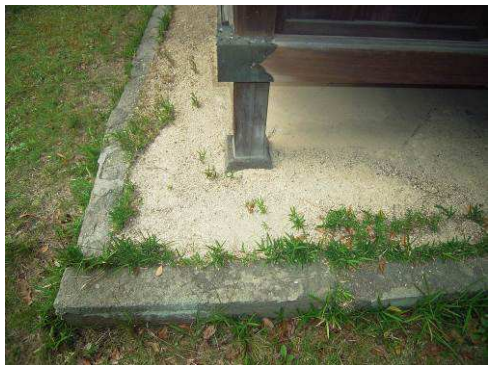
経年変化による叩きの風食・葛石の乱れがみられた【写真 118】【写真 119】。

【写真 119】葛石の乱れ

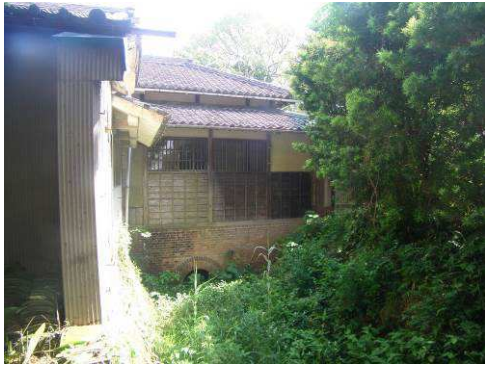
【写真 120】暗渠状況

機械測量による床レベルでの不陸測定を行い、床の不陸＝礎石の不陸と仮定して判断した【調査図面番号 3・床不陸図(2)参照】。全体的に 25 mm 前後の沈下であるので煉瓦造の暗渠は比較的良好な状態であろうと推測される【写真 120】。北西の「物置」で最大 52 mm の沈下がみられた。地盤としては安定している状態であると推測される。

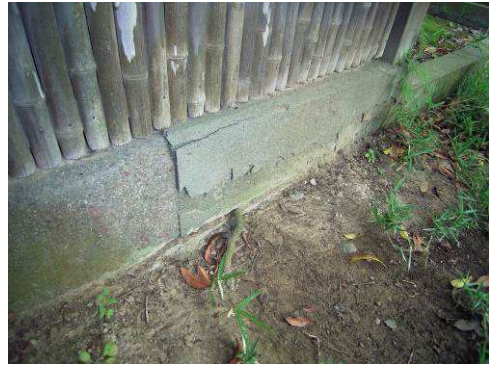
【写真 121】「中廊下 (南)」西橋礎石

「中廊下(南)」の西端の礎石に経年変化による表面剥離がみられた【写真 121】。

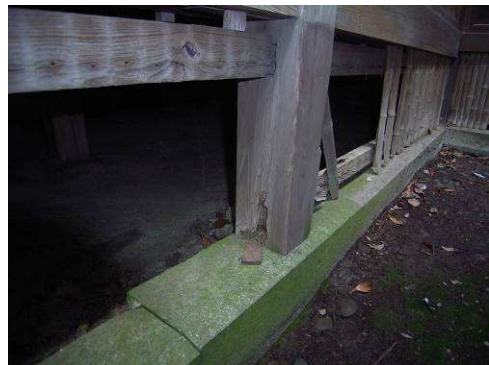
「物置」および「中廊下 (南)」の柱脚部に蟻害がみられた【写真 122】【写真 123】。

【写真 123】「中廊下 (南)」柱脚蟻害

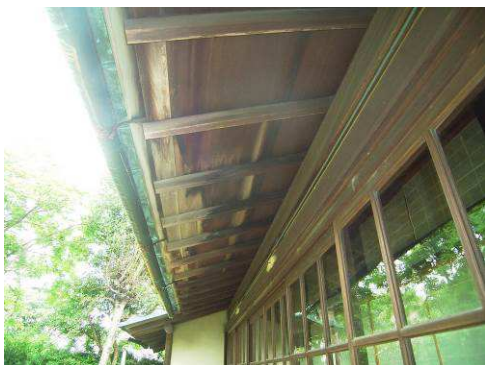
「縁 (南・西)」および「中廊下 (南)」の軒先に雨腐れがみられた【写真 124】【写真 125】。

【写真 124】「縁 (西)」軒先雨腐れ

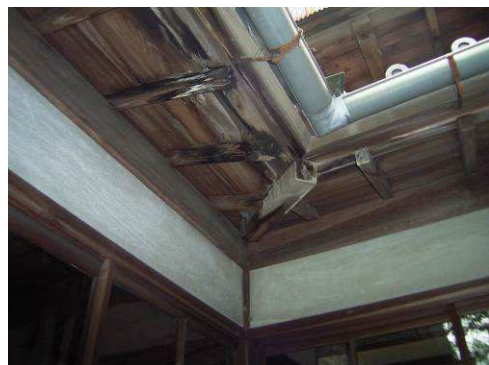
【写真 125】「中廊下 (南)」軒先雨腐れ

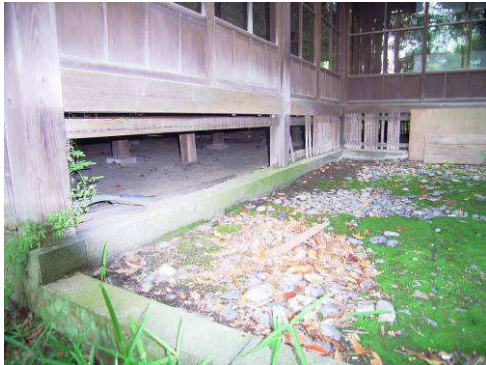
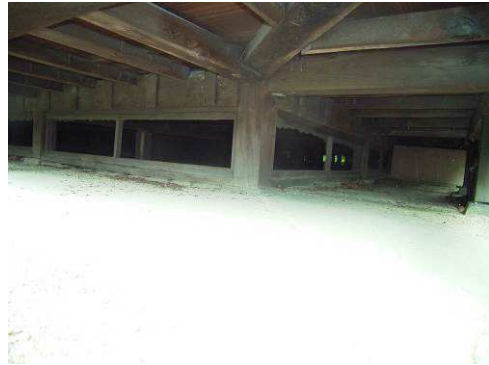
床下の犬垣が欠失していた【写真 126】【写真 127】。「中廊下」の天井に雨染み・竿縁の折損がみられた【写真 128】【写真 129】。また「中廊下 (北)」の北端では天井からの雨漏りにより床板に雨腐れが生じていた。

【写真 126】犬垣欠失

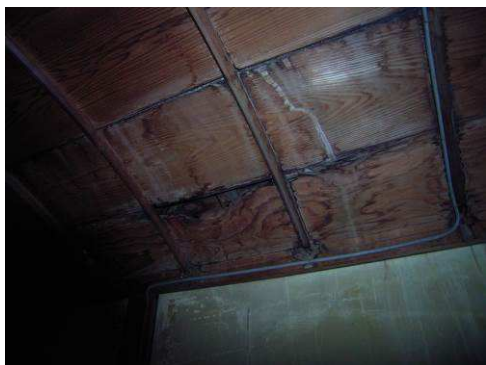
【写真 128】天井雨染み

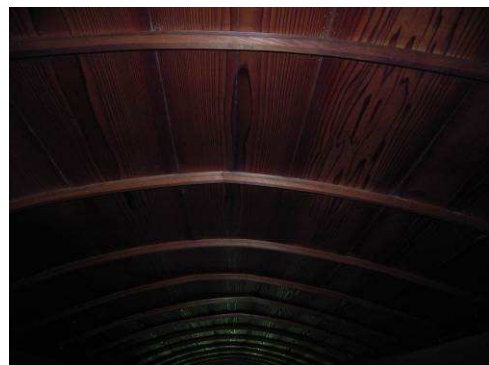
【写真 129】竿縁折損

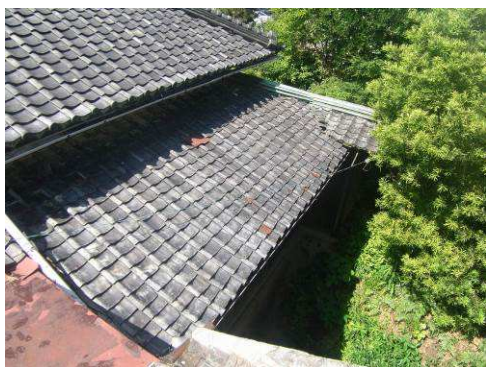
【写真 130】北流れ状況

軒瓦・隅棟雁振瓦に割れ・欠損がみられた。平葺き部分には経年変化による葺き乱れがあり、割れた瓦下には鉄板が差し込まれていた【写真 130】。銅板は腐食が進行していた【写真 131】。

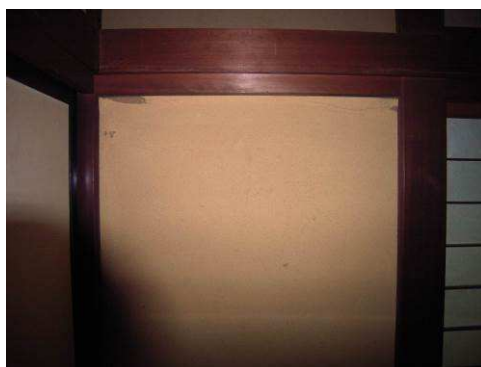
外壁では上塗りの剥落・剥離がみられた。内壁では塵割れ・貫位置での割れ・雨染み・汚損がみられた【写真 132】。何れも経年変化および雨漏りによるものと推

測される【写真 133】。

【写真 133】塵割れ

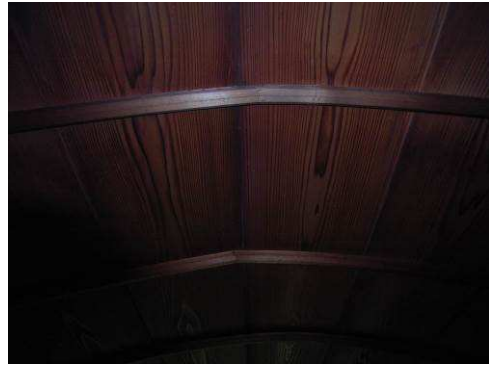
一階「階段」東側の窓敷居に弛緩がみられた【写真 134】。「中廊下」の天井に雨染み・竿縁の折損がみられた【写真 135】。二階の「座敷」・「六畳間」・「縁」の天井に雨染みおよび雨漏りがみられた【写真 136】【写真 137】。

【写真 135】竿縁折損

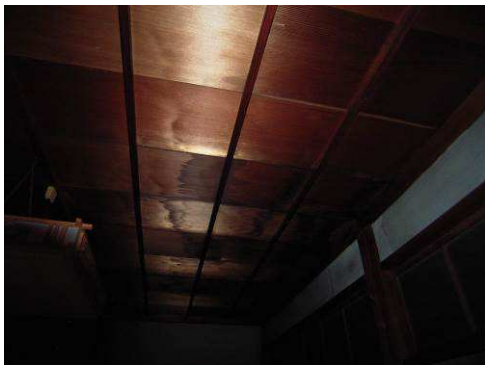
【写真 136】天井雨染み

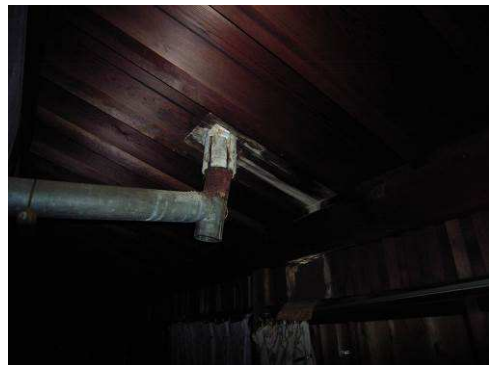
【写真 137】雨漏り

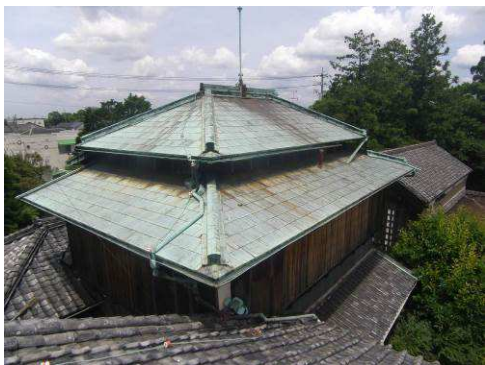
【写真 138】銅板状況

全体的に銅板の腐食が進行しており、雨樋が外れていた。鬼・隅鬼が欠失・欠落していた【写真 138】。主屋との取合い部の雨仕舞が悪く、雨漏りしやすい状態であった【写真 139】。

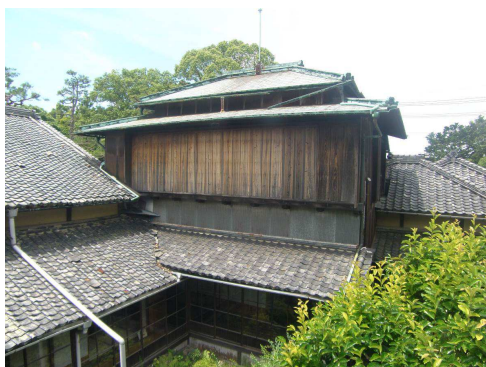
【写真 140】 東側状況

外壁には波型鉄板張りで錆が大きかった【写真 140】【写真 141】。鉄板は雨水から外壁を保護する目的で張られているものと推測される。

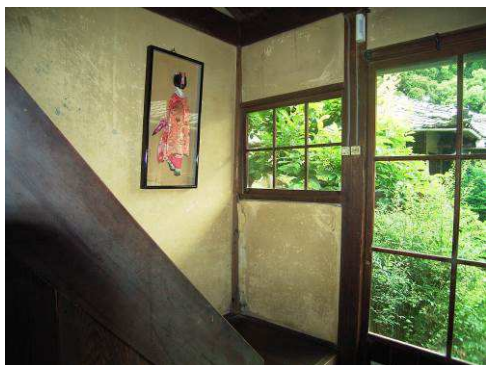
【写真 142】 「階段」壁状況

内壁には塵割れ・剥離・汚損などがみられ、特に「階段」および「板間」の剥落が大きかった【写真 142】【写真 143】。経年変化および雨水によるものと推測される。

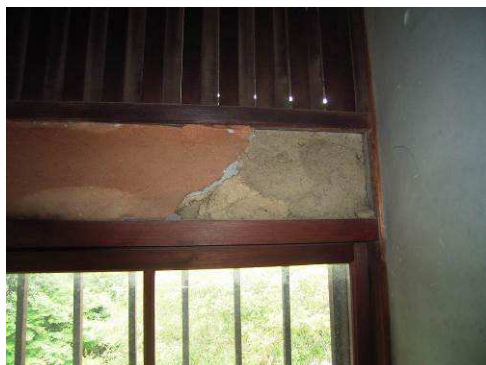
【写真 143】 「板間」上塗り剥落

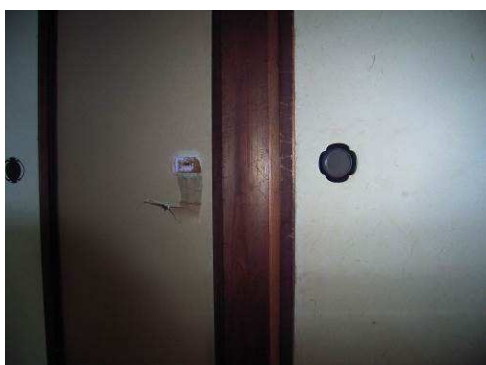
経年変化による引手金物の欠失、ガラスの割れ、戸板の割れ、障子紙の汚損・破れなどがみられた【写真 144】【写真 145】。

【写真 144】 引手金物の欠失

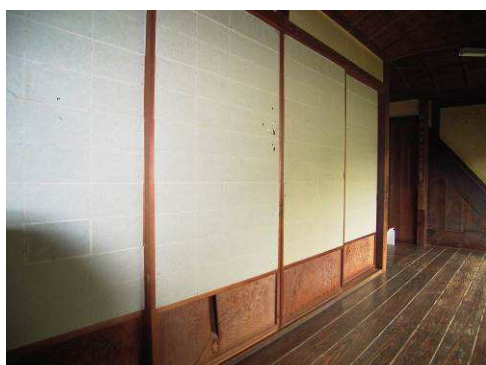
【写真 145】 腰板の割れ

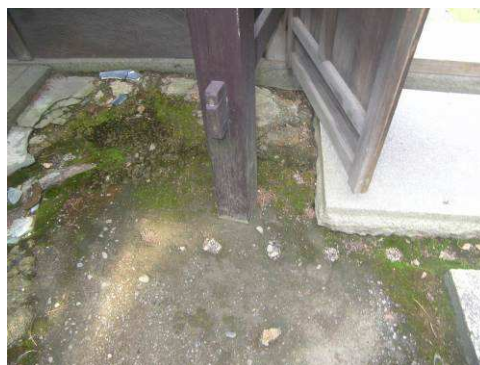
礎石に経年変化による風食がみられ、腰板の防腐剤が礎石に付着していた【写真146】。礎石への防腐剤付着は塗装時の養生不足によるものと推測される。控柱の礎石が欠失していた【写真147】。

【写真147】控柱礎石欠失

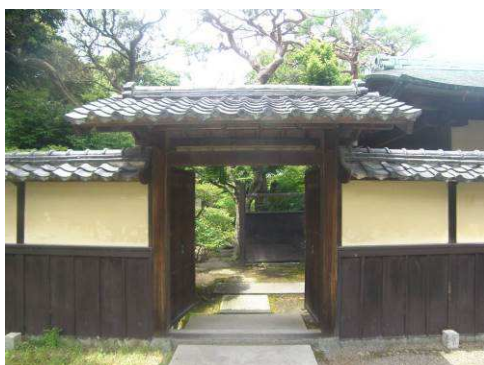
【写真148】「中門」東側

「中門」は柱の傾斜以外は、比較的健全な状態であった【写真148】。「仕切塀」は腰板に経年変化による割れ・雨腐れがみられた【写真149】。

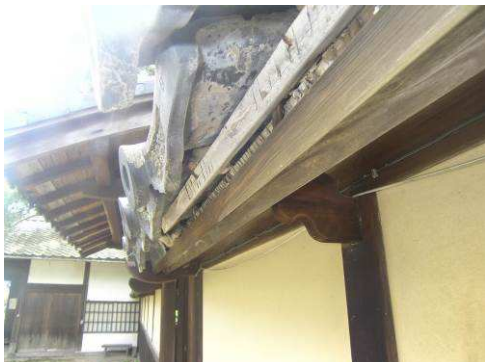
面戸の剥落、熨斗瓦の欠落、墨巴の割れがみられた【写真 150】【写真 151】。

【写真 150】面戸剥落

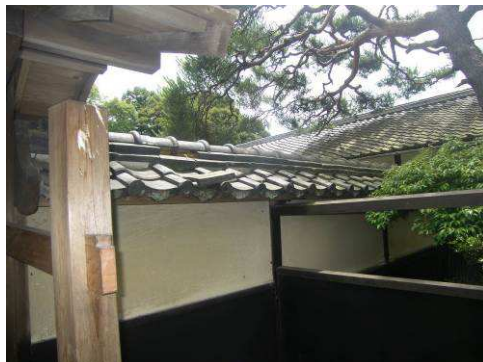
【写真 151】熨斗外れ

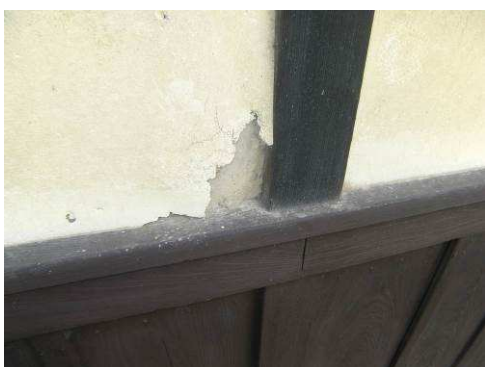
経年変化や歪みによる塵切れ・塵割れ・上塗り剥離・汚損などがみられた【写真 152】【写真 153】。

【写真 152】上塗り剥離

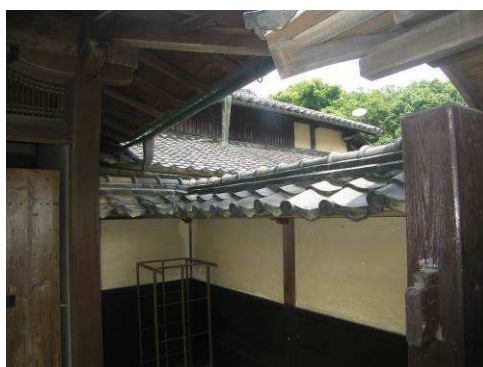
【写真 153】汚損

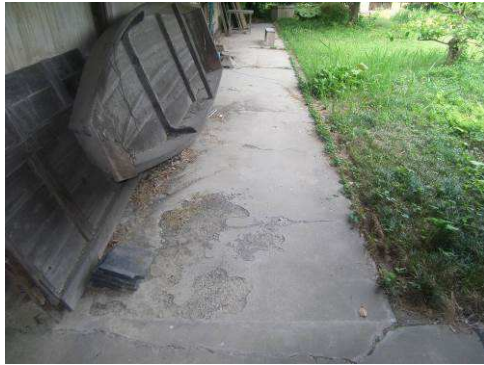
【写真 154】軒内土間状況

軒内コンクリート土間表面に乾燥収縮による割れがみられた【写真 154】【写真 155】。

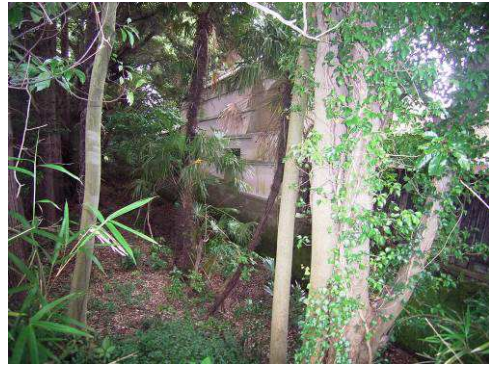
【写真 155】堀石垣状況

機械測量による床レベルでの不陸測定を行い、床の不陸＝礎石の不陸と仮定して判断した【調査図面番号4・床不陸図(3)参照】。全体的に北側に沈下している状態で最大31mmであった。堀の石垣の状態が懸念される【写真155】。

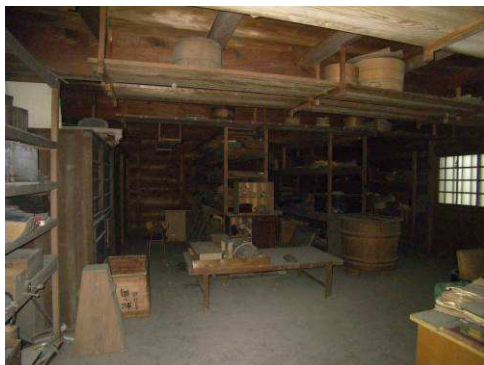
【写真 156】内部状況

一階の床板は蒸れ腐れによるものと思われる弛緩がみられた。壁面の板張りは比較的健全な状態であった【写真156】。階段は蟻害が大きく登れない状態であった【写真157】。
