### 3-12. 味噌蔵の破損状況

## 3-13. 金庫蔵の破損状況

3-14. 新風呂・便所棟の破損状況

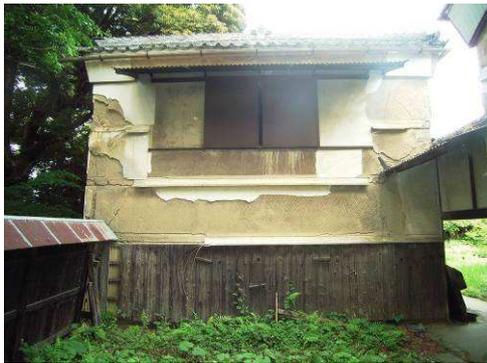
【写真 160】西側状況

外壁は中塗りから剥落している部分が多く、上塗りが残っている部分は雨水による汚損が大きかった【写真 160】【写真 161】。

壁は中塗りまでをコソゲ落し、荒壁補修・中塗り・上塗りの塗替えを行う。  
建具破損部分の取替修理を行う。  
活用方針にもよるが、後補の波板庇の撤去もしくは取替えを行う。

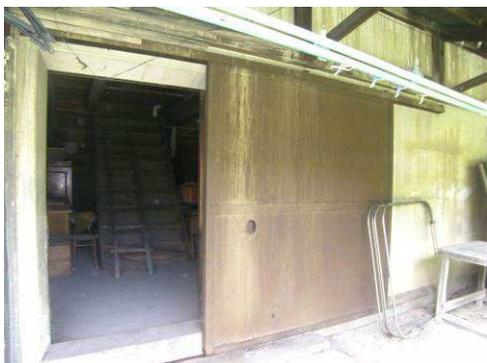
【写真 162】正面状況

出入口の鉄扉は錆が多く開閉に支障をきたす状態であった【写真 162】。内側の格子戸は戸車とレールに錆が多く開閉が困難であった【写真 163】。内部の建具は健全な良好な状態であった。

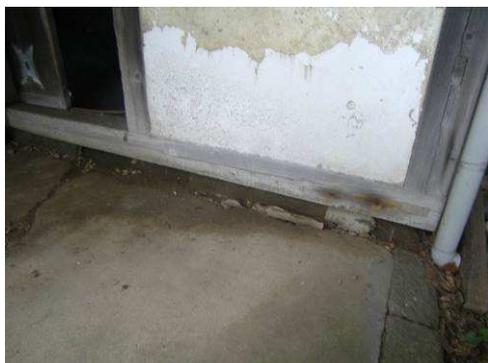
土台は蒸れ腐れにより白く変色しており、柱脚部分には蟻害がみられた【写真166】【写真167】。野地板は後補の修理であろうか、一部に合板が使用されていた【写真168】。その他は比較的健全な状態であると推測される【写真169】。

【写真166】土台蒸れ腐れ

軸部の歪みは現状のままとし、破損木部の取替修理を行う。

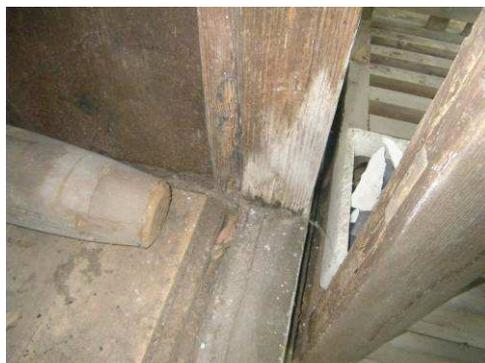
【写真167】柱脚蟻害

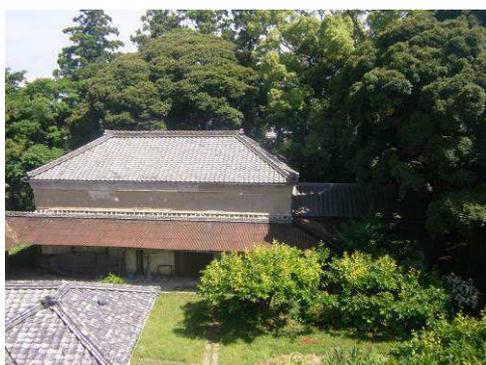
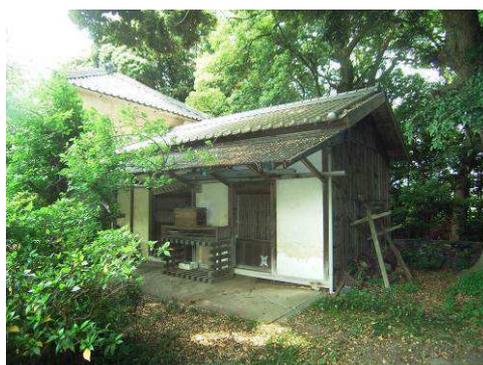
【写真 170】南流れ状況

野地板の一部に合板が使用されていることから、近年に葺替えられたものと思われる健全な状態であった【写真 170】【写真 171】。

屋根瓦は現状のままとする。

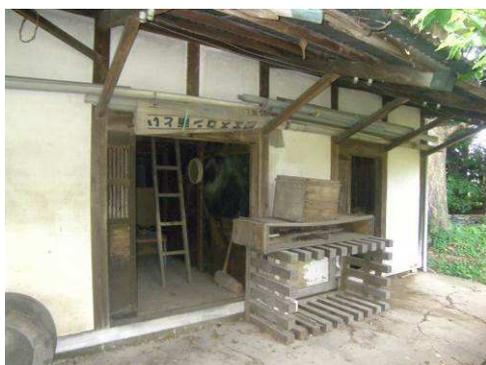
【写真 172】南側状況

南側外壁は上塗りに経年変化による擦傷・汚損・塵切れがみられた【写真 172】。北・東側外壁は取外し可能な板張りで、乾燥による風食・割れがみられた【写真 173】。「西室」内壁は鉄板張り、「東室」内壁は板張りで比較的健全な状態であった。

土壁は破損個所の上塗替えを行う。

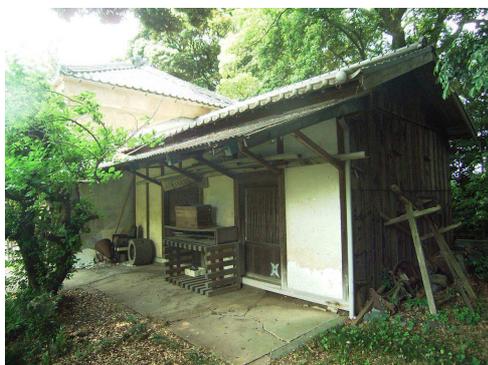
【写真 174】正面状況

出入口の格子戸は敷鉄・戸車が錆びて開閉が困難な状態であった【写真 174】【写真 175】。「東室」窓の網入格子戸は網が欠失していた。

建具破損部分の取替修理を行う。

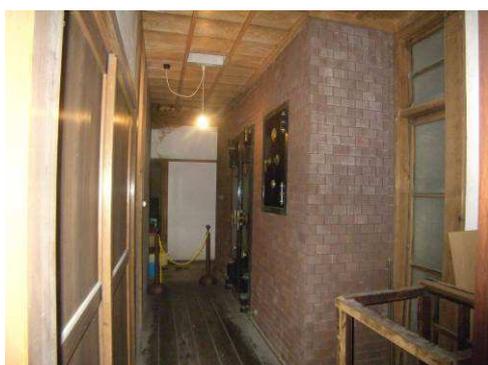
【写真 176】外部状況

良好な状態であると推測される【写真 176】【写真 177】。

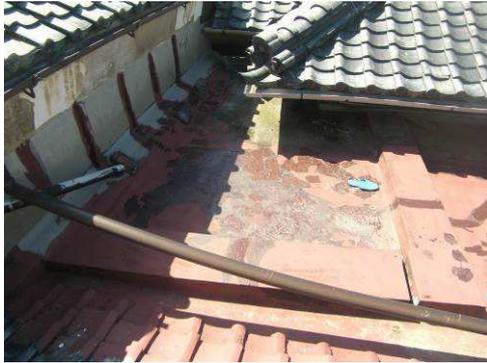
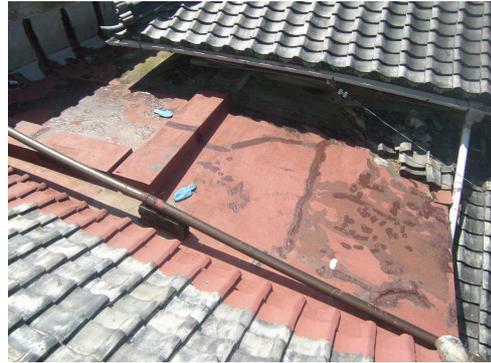
【写真 178】陸屋根状況

コンクリートの陸屋根であるが割れがみられた。「金庫蔵」には雨漏りの形跡はなかった【写真 178】【写真 179】。

陸屋根に割れがあり雨漏りの原因となっている。

陸屋根に防水層を新設する。

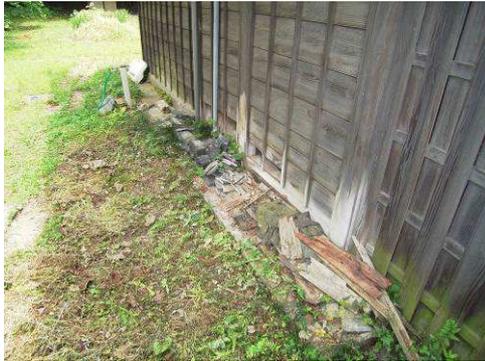
土台・柱脚が白く変色し蒸れ腐れが進行していた【写真 180】。東側の「濡れ縁」に雨腐れがみられた。外部腰板に割れ・欠損がみられた。北西隅軒裏の雨腐れが大きかった【写真 181】。犬垣が欠失していた。

【写真 180】土台・柱脚蒸れ腐れ

軸部の歪みは現状のままとし、破損木部の取替修理を行う。

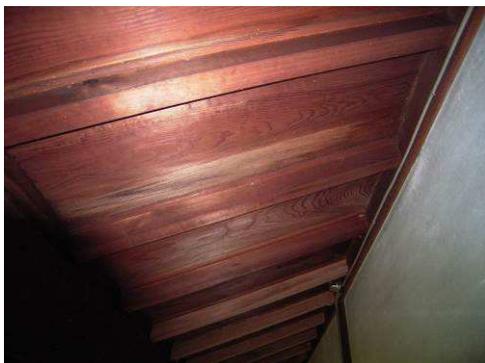
「廊下」の床に経年変化による弛緩がみられ、天井の一部には蟻害がみられた【写真 182】。「便所」および「浴室」の天井に雨染みがみられた【写真 183】。

【写真 182】「廊下」天井蟻害

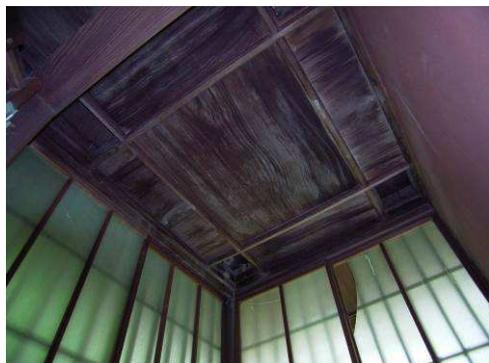
【写真 183】「便所」天井雨染み

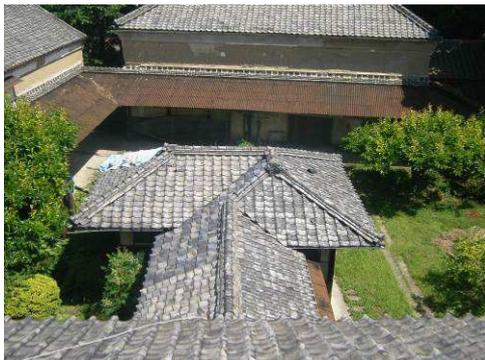
【写真 184】屋根状況

棟積・隅棟および平葺き部分には経年変化による葺き乱れがみられた【写真 184】。北西隅は雨漏りが大きいためか、シートで覆われていた【写真 185】。

屋根瓦の葺替を行う。

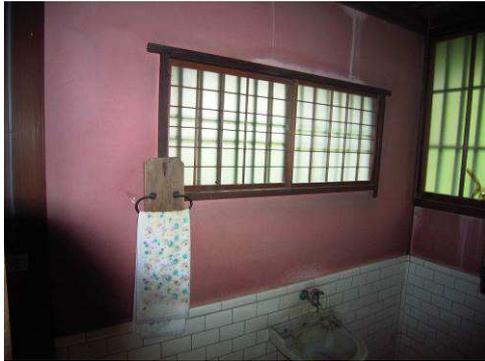
全体的に経年変化および雨漏りによる塵切れ・割れ・雨染み・上塗り剥落がみられた【写真 186】【写真 187】。

【写真 186】壁雨染み

土壁は破損個所の上塗替えを行う。

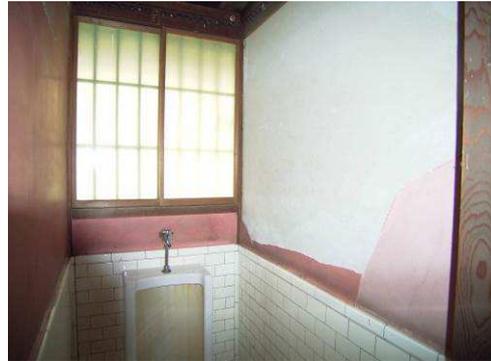
【写真 187】上塗り剥落
