# 松ヶ岡（旧山崎家住宅）調査報告書

## 破損調査及び修理計画の策定

平成 27 年 9 月

(一財) 京都伝統建築技術協会

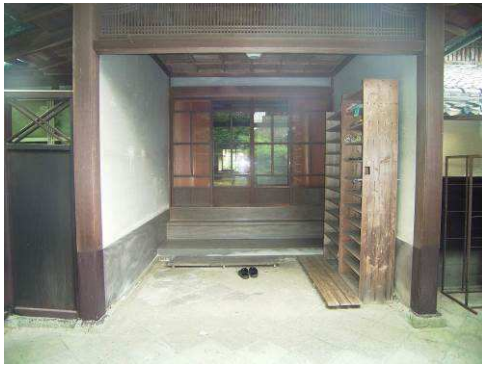
「式台」の土間に経年変化による石の表面剥離がみられた【写真 18】。叩き部分には、全体的に経年変化による割れと表面風化が見られた【写真 19】。コンクリート・モルタル部分には、全体的に乾燥収縮による割れが見られた。

【写真 18】敷石表面剥離

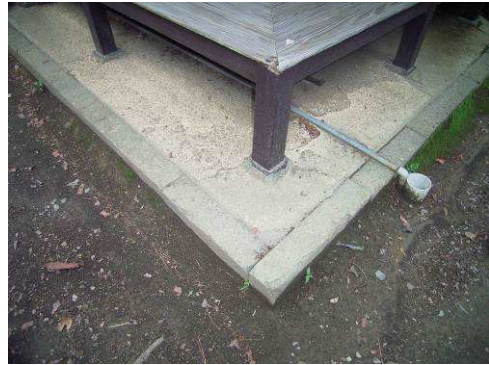
【写真 19】叩き表面風化

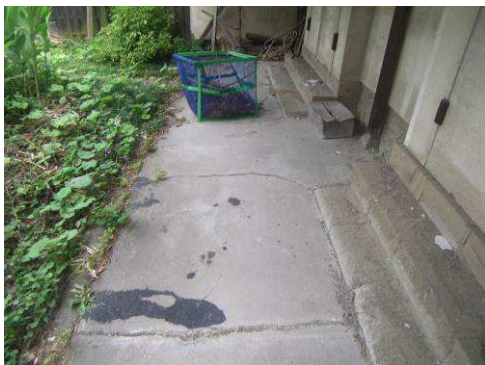
コンクリート土間表面に乾燥収縮による割れがみられた【写真 80】。出入口への石段に経年変化による表面剥離・風食がみられた【写真 81】。

【写真 80】土間状況

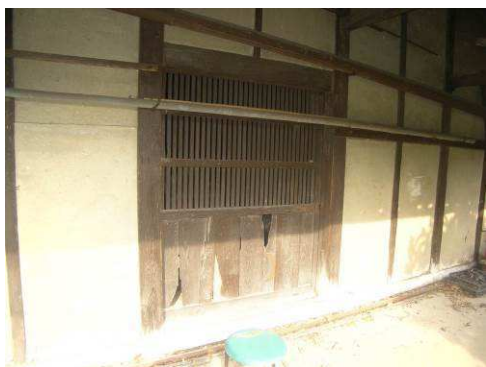
出入口の格子戸には蟻害および腰板の欠損がみられた【写真 104】【写真 105】。また敷鉄・戸車に錆が大きく、開閉が困難な状態であった。施錠装置が欠失していた。

【写真 104】格子戸正面

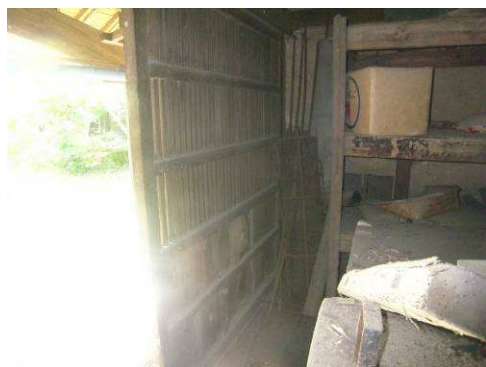
【写真 105】格子戸背面

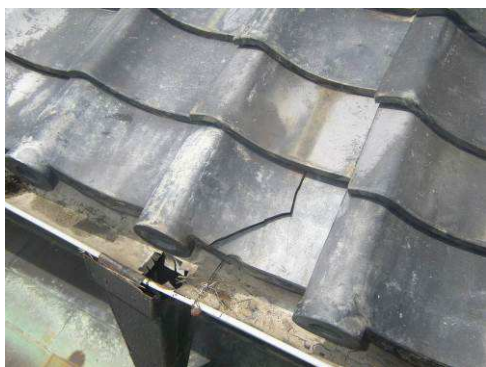
軒瓦・隅棟雁振瓦に割れ・欠損がみられた【写真 110】【写真 111】。平葺き部分には経年変化による葺き乱れがあり、割れた瓦下には鉄板が差し込まれていた【写真 112】。銅板は腐食が進行していた【写真 113】。何れも経年変化によるものと推測される。瓦の割れは人が乗ったことによるものと推測される。

【写真 110】 軒瓦の割れ

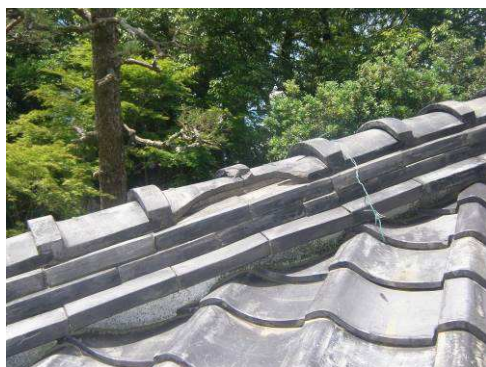
【写真 111】 雁振りの欠損

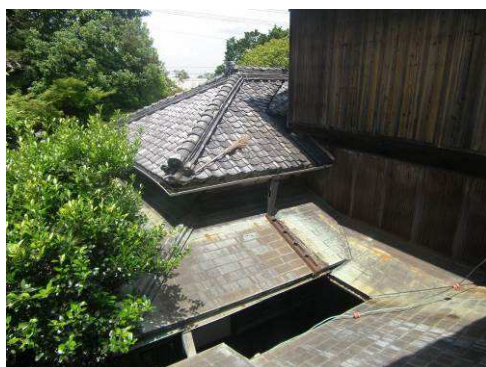
【写真 113】 銅板の腐食

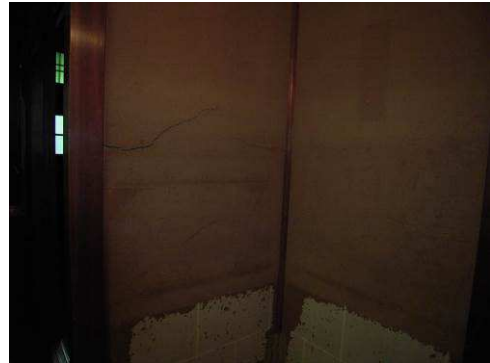
「便所」北側の外壁に上塗りの剥落・剥離がみられた【写真 114】【写真 115】。内壁は全体的に貫位置の割れ・上塗りの剥離がみられた【写真 116】【写真 117】。

【写真 117】貫位置での割れ

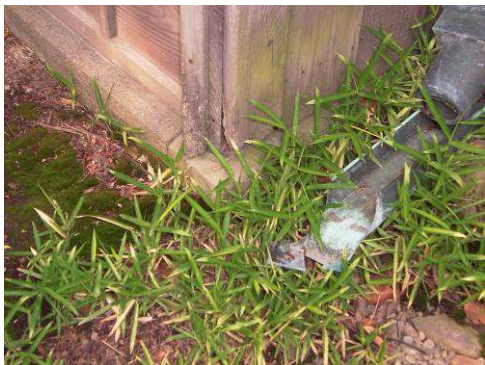
「物置」および「中廊下 (南)」の柱脚部に蟻害がみられた【写真 122】【写真 123】。「縁 (南・西)」および「中廊下 (南)」の軒先に雨腐れがみられた【写真 124】【写真 125】。床下の犬垣が欠失していた【写真 126】【写真 127】。「中廊下」の天井に雨染み・竿縁の折損がみられた【写真 128】【写真 129】。また「中廊下 (北)」の北端では天井からの雨漏りにより床板に雨腐れが生じていた。

【写真 122】「物置」柱脚蟻害

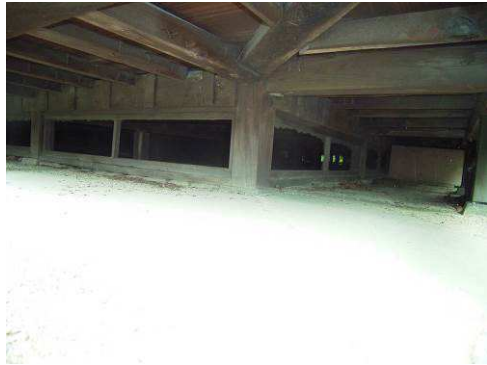
【写真 127】同左

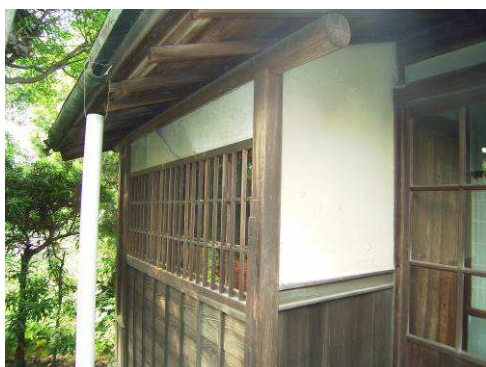
外壁では上塗りの剥落・剥離がみられた。内壁では塵割れ・貫位置での割れ・雨染み・汚損がみられた【写真 132】。何れも経年変化および雨漏りによるものと推

【写真 132】上塗り剥落・剥離

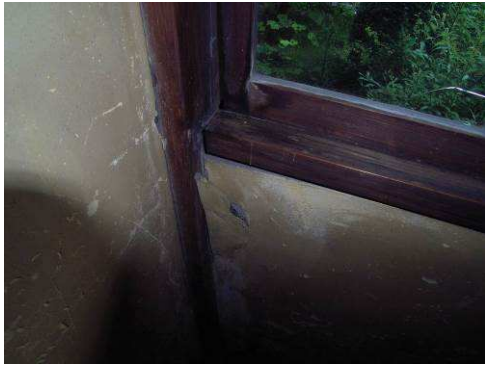
一階「階段」東側の窓敷居に弛緩がみられた【写真 134】。「中廊下」の天井に雨染み・竿縁の折損がみられた【写真 135】。二階の「座敷」・「六畳間」・「縁」の天井に雨染みおよび雨漏りがみられた【写真 136】【写真 137】。

【写真 134】窓敷居弛緩

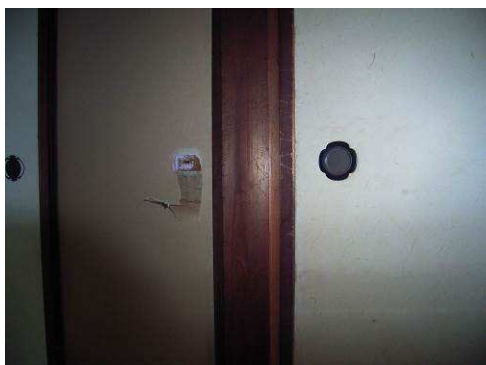
経年変化による引手金物の欠失、ガラスの割れ、戸板の割れ、障子紙の汚損・破れなどがみられた【写真 144】【写真 145】。

【写真 144】 引手金物の欠失

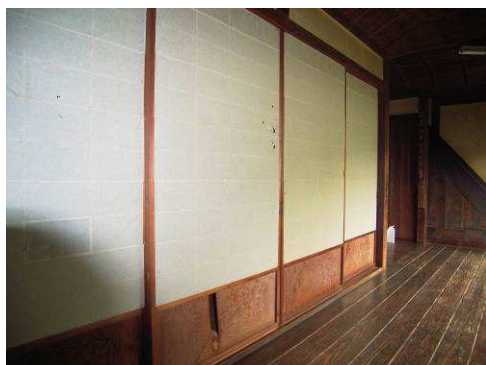
【写真 145】 腰板の割れ

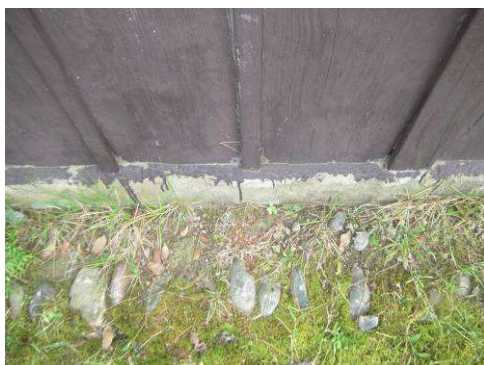
礎石に経年変化による風食がみられ、腰板の防腐剤が礎石に付着していた【写真146】。礎石への防腐剤付着は塗装時の養生不足によるものと推測される。控柱の礎石が欠失していた【写真147】。

【写真146】防腐剤付着

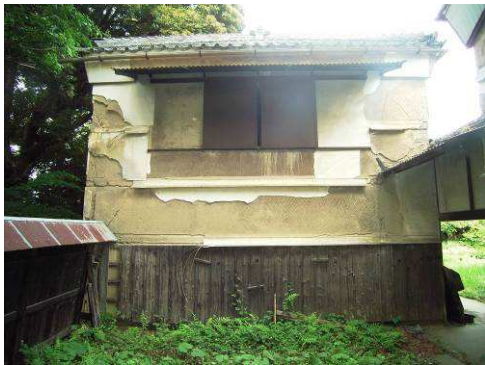
外壁は中塗りから剥落している部分が多く、上塗りが残っている部分は雨水による汚損が大きかった【写真 160】【写真 161】。

【写真 160】西側状況

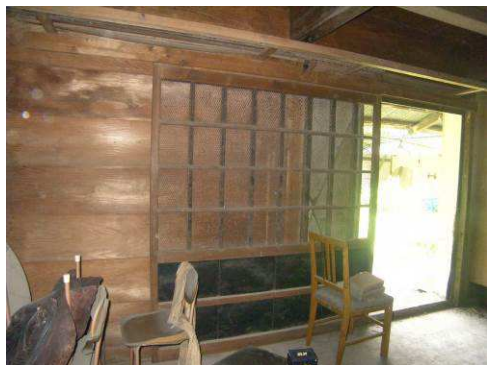
出入口の鉄扉は錆が多く開閉に支障をきたす状態であった【写真 162】。内側の格子戸は戸車とレールに錆が多く開閉が困難であった【写真 163】。内部の建具は健全な良好な状態であった。

【写真 163】背面状況

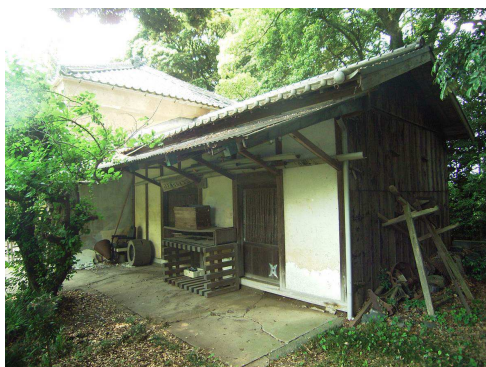
出入口の格子戸は敷鉄・戸車が錆びて開閉が困難な状態であった【写真 174】【写真 175】。「東室」窓の網入格子戸は網が欠失していた。

【写真 174】正面状況

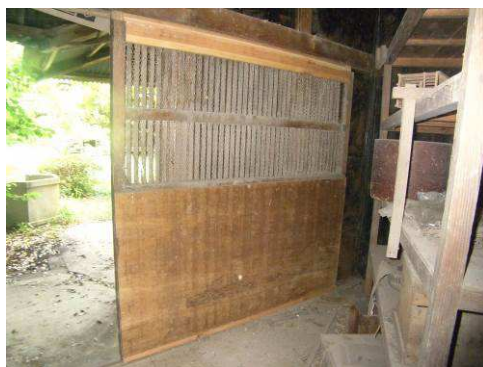
【写真 175】背面状況

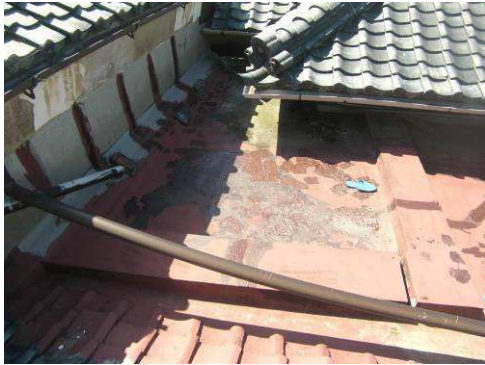
コンクリートの陸屋根であるが割れがみられた。「金庫蔵」には雨漏りの形跡はなかった【写真 178】【写真 179】。

【写真 178】陸屋根状況

陸屋根に防水層を新設する。  
建具破損部分の取替修理を行う。

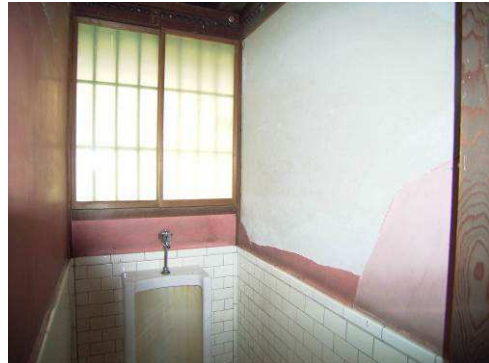
全体的に経年変化および雨漏りによる塵切れ・割れ・雨染み・上塗り剥落がみられた【写真 186】【写真 187】。

【写真 187】 上塗り剥落
