## 第二部 主 屋

# 第一章 概要

### 第一節 破損状況

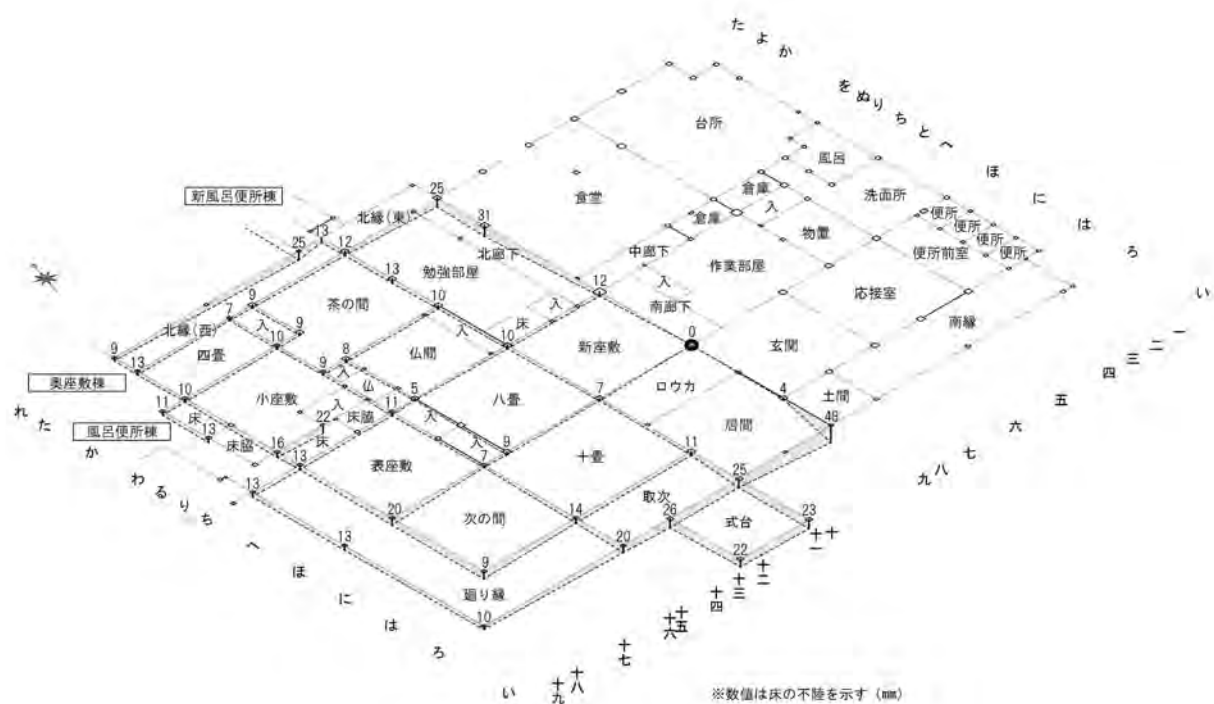
図 2-2、柱不陸図（修理前）

座敷廻りの柱の不陸を床レベルで測定したところ、全体的に五〇一〇ミリメートル台の数値であった。二〇ミリメートル台の不陸は建物の側廻りで八箇所みられ、三〇ミリメートル台の不陸は一箇所のみであった。最大値は四八ミリメートルだが、これは礎石の風化によるものである。「か九」柱で三一ミリメートルの不陸がみられたが、「食堂」の床を解体したところ、この柱に面して立水栓と流しの痕跡が発見された。また柱木口と礎石間には柱断面寸法と同じ寸法の石が根継のようにかまされており、流しを使う際の水による影響で柱脚部分が腐食し、後補の修理で石をかました際に不陸が生じたと考えられる。「ろ九」柱の不陸は四八ミリメートルと最大値であったが、礎石が凝灰岩の伊豆石であったため礎石上場の風食が大きく、また柱脚部分が雨腐れを起こし不陸が生じたと考えられる。

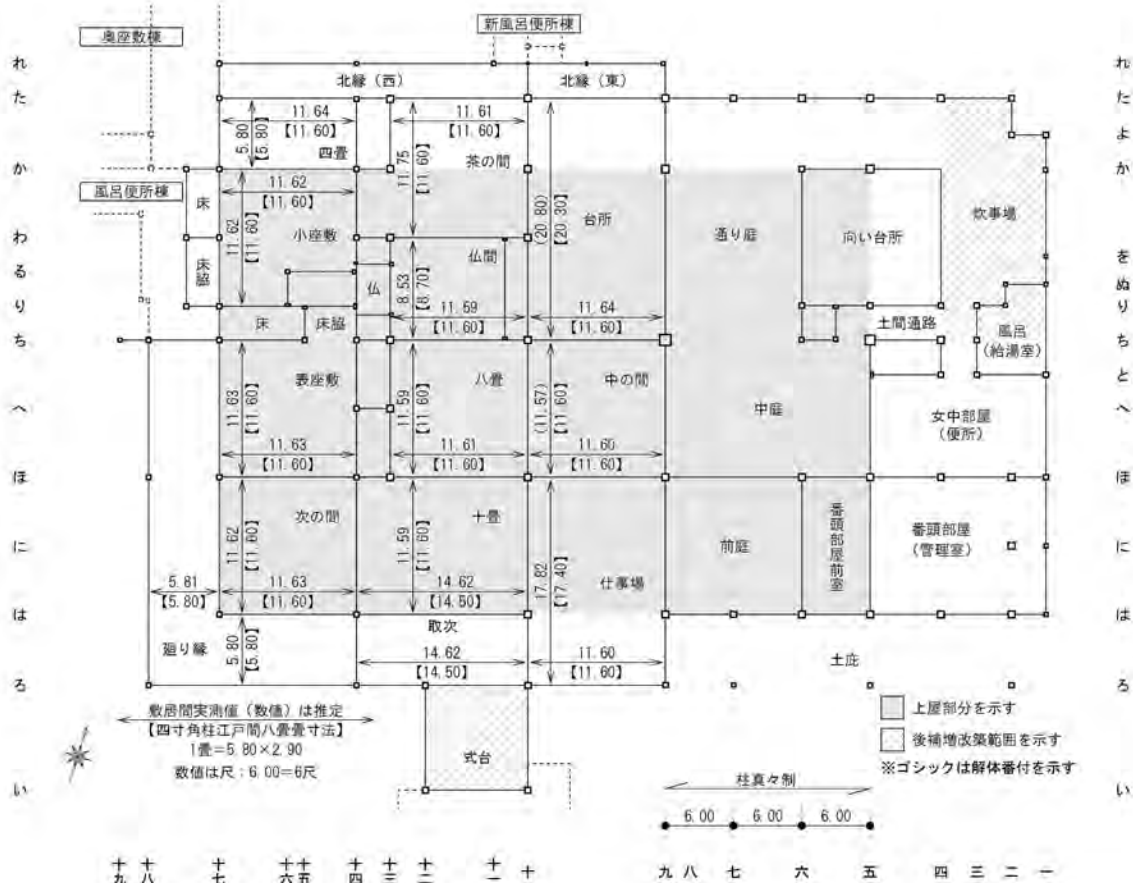
図 2-6、畳割り検討図

柱真々寸法をみると、一間が六尺と六尺二寸二分、二間が一二尺六分と一二尺一寸であった。明治四四年（一九一一）の建築と推測される奥座敷棟は、柱断面寸法を四寸角、一間を六尺とした通り真々制である（第一部第二章第三節第五項参照）。そこで、計画寸法を畳割り制で行った可能性を検討した。主屋西側の畳敷き部分、敷居間寸法の実測値を図二六にまとめた。なお主屋の敷居幅は、柱幅と一致しない部分が多いので、畳寄せを含めた室の敷居間寸法が重要となる。

上屋の床上部に関しては各室の敷居間寸法実測値が「表座敷」は東西・南北方向とも一一尺六寸三分。「次の間」は東西方向一一尺六寸三分、南北方向一一尺六寸二分。「小座敷」は東西・南北方向とも一一尺六寸二分。「八畳」は東西方向一一尺六寸一分、南北方向一一尺五寸九分。「中の間」は東西方向一一尺六寸、南北方向一一尺五寸七分（「中の間」南側差し敷居は後補材、北側敷居は欠失していた）。江戸間八畳間の場合、四寸角柱だと畳一畳の寸法は五尺八寸×二尺九寸となり、長手方向に二枚並べると長さは一一尺六寸となる。三分程度の誤差があるが、「表座敷」・「次の間」・「小座敷」・「八畳」・「中の間」の敷居間寸法は、五尺八寸×二尺九寸の畳が八枚納まる寸法である。「八畳」・「仏間」・「茶の間」西面の「仏壇置き場」・「物入」（十三通り〜十四通り）と「表座敷」北面の「床」・「床脇」（ち通り〜り通り）の奥行きは実測値で二尺九寸六分と二尺九

寸七分であり、これを任意寸法と考えると、「八畳」・「中の間」の二室で平面計画を行えば、「仏間」南北方向と「十畳」東西方向には間崩れが生じる。土間部分の南北方向（い・ろ・は方向）の通り真寸法は、床上部の寸法に倣っているの、「表座敷」・「次の間」・「小座敷」の敷居間寸法が一尺六寸より三分長いのは、建てのぼせ柱で囲まれた「中の間」・「八畳」二室を基準として畳割りが行われたためと考えられる。東西方向「五通り」・「九通り」の三間は一間を六尺としている。畳と絡まない部分なので、一間を端数の出ない六尺で計画したと考えられる。

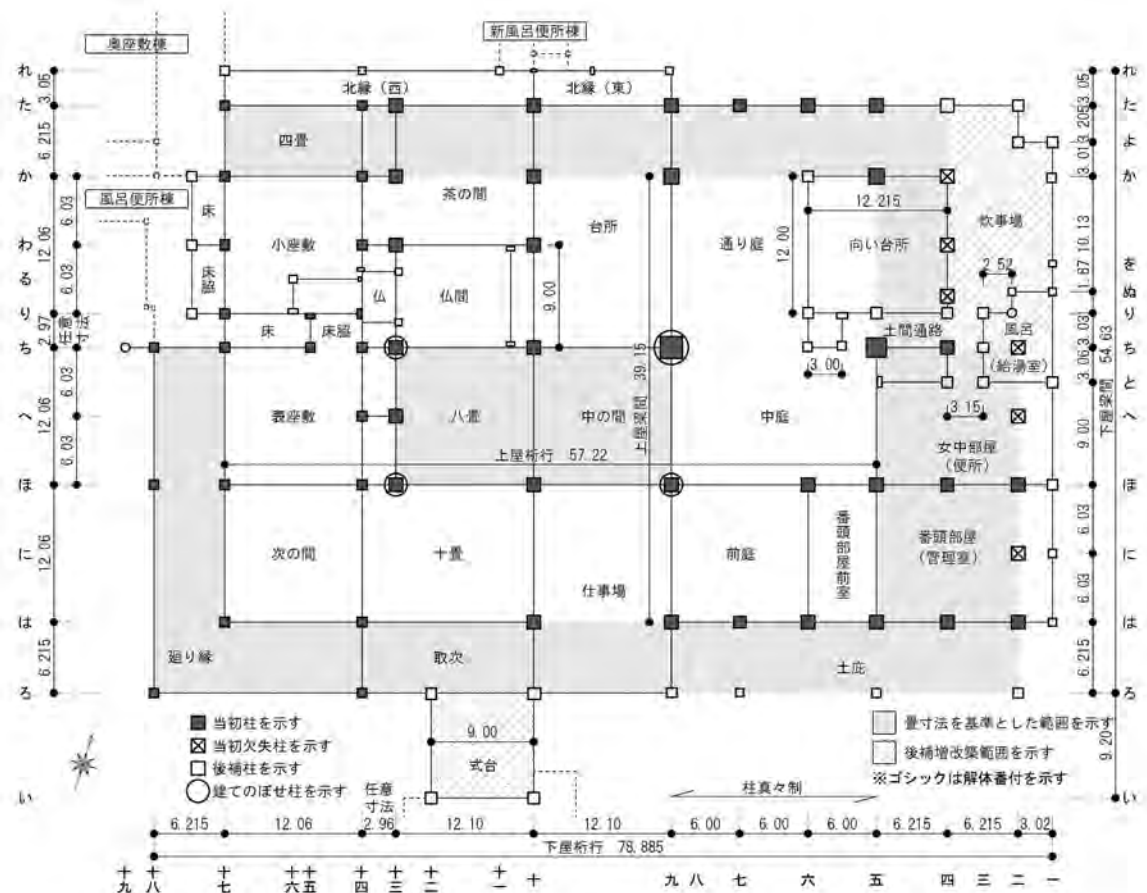
図 2-7、推定計画寸法図

以上から、主屋は「中の間」・「八畳」二室を基準とし、四寸角柱を用いた江戸間八畳の畳五尺八寸×二尺九寸を一畳とした畳割り制で、土間部分の上屋範囲東西方向を柱真々制で平面寸法計画されたと考えられる。このように五尺八寸×二尺九寸の畳寸法を基準とした畳割り制の建物は、旧山崎家住宅と同じ遠州地方では、森町に所在する友田家住宅の主屋（注二）・浜松市中央区に所在する中村家住宅の主屋（注三）にみられ、詳細が修理工事報告書に記載されている。また部分的な解体修理で詳細な寸法調査が不可能であったと記載されている牧之原市に所在する大鐘家住宅の主屋（注三）も、計画寸法を畳割り制としている可能性がある。

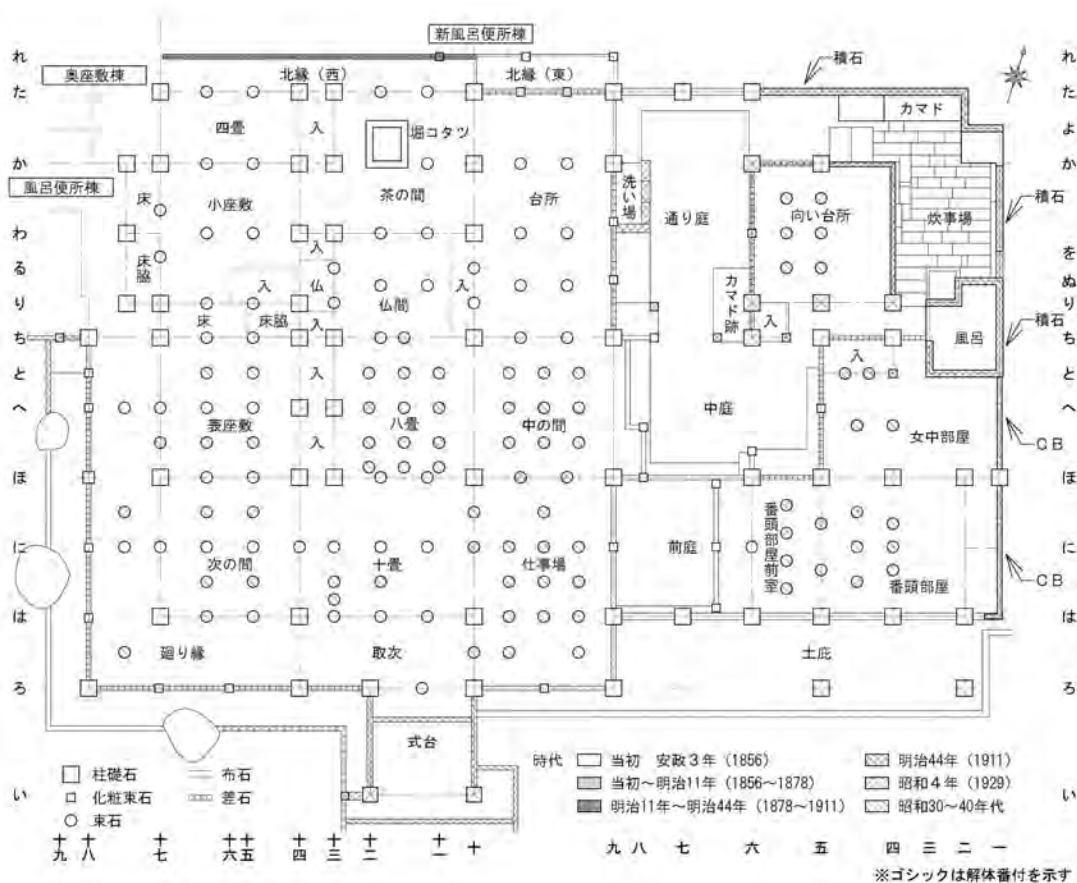
図 2-9、礎石 調査図

礎石・狭間石・化粧束石は凝灰岩の伊豆石だったため、側廻りの風雨に晒される場所は風食が大きかった。台所・風呂廻りは凝灰岩の伊豆石を積上げていたが、部分的にコンクリートやレンガが用いられていた。洗面所・便所の東面はコンクリートブロック積みであった。自然石を用いた差し石には、据え乱れが生じていた。内部の束石は後補の修理でコンクリートブロックが用いられていた。礎石の据え付け高さは不均一であった。

**積石** 「炊事場」は凝灰岩の伊豆石の切石積み、「風呂」廻りは凝灰岩の伊豆石・レンガ積みモルタル塗りで、腰の高さまで積み上げられていた。いずれも明治四四年（一九一）と推測する。その後、昭和三〇年代以降に横山茂氏が改造している。

**CB** 「女中部屋」東側はCB（コンクリートブロック）が腰の高さまで積み上げられていた。「番頭部屋」東側はCBによって基礎が新設されていた。いずれも昭和三〇年代以降に横山茂氏が改造している。

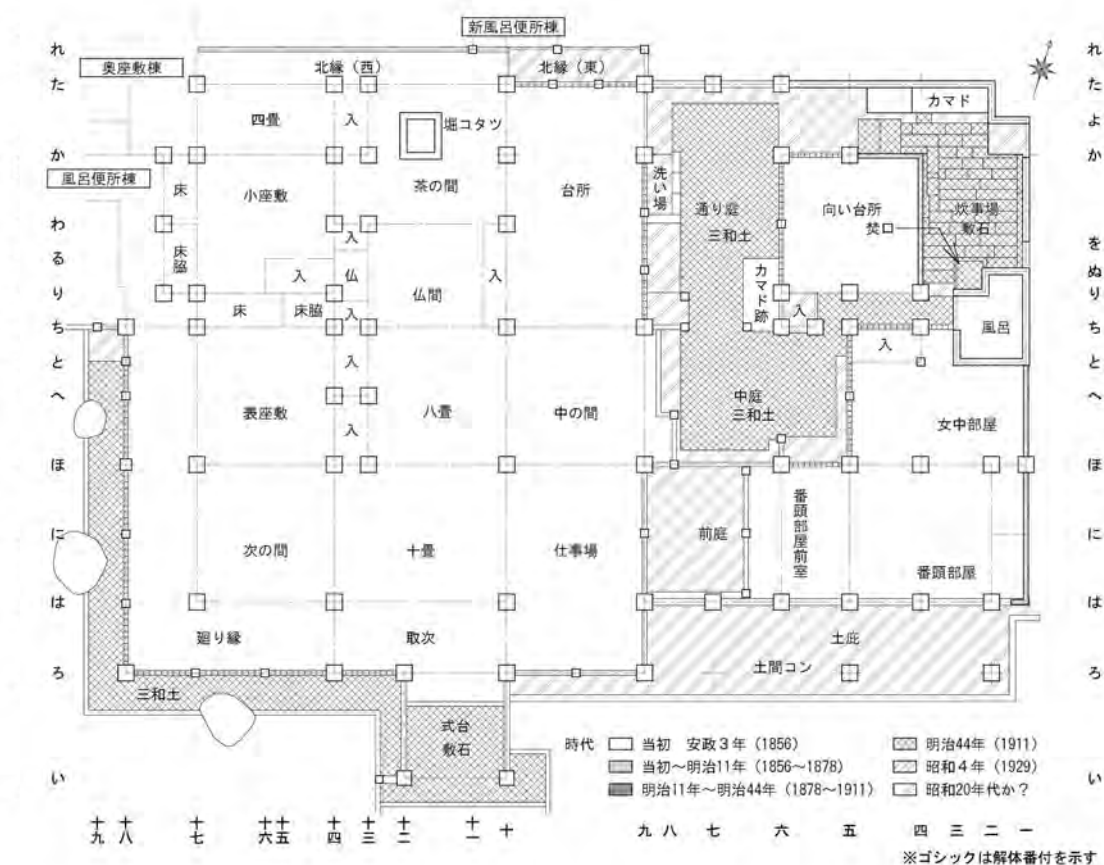
図 2-10、土間 調査図

「式台」の土間は凝灰岩の伊豆石を用いた四半敷き、葛石は同材の切石であったが、表面が風食し表面剥離を起こしていた。「廻り縁」外部の軒内の土間は三和土、葛石は凝灰岩の伊豆石だったが、三和土は表面が砂状に風食しており、葛石には風食がみられた。「南縁」軒内の土間はコンクリート、葛石は御影石の切石であったが、土間コンクリートは乾燥収縮による割れが多く、部分的に剥離しており、葛石には不陸がみられた。いずれも経年変化によるものと考えられる。

土間コンクリート 「土庇」・「前庭」は、全面が土間コンクリートで、「中庭」・「通り庭」の側廻りにも土間コンクリートが設けられていた。人の出入りが多かったため、三和土の摩耗が大きくなり、コンクリートに替えられたと考えられる。横山茂氏が管理を始めた昭和三十一年にはコンクリートの状態であったということから、いずれも昭和二〇年代と推測する。

堀コタツ 内部はタイル張り、下地はコンクリートであった。「土庇」・「前庭」土間コンクリートと同様に、昭和二〇年代と推測する。

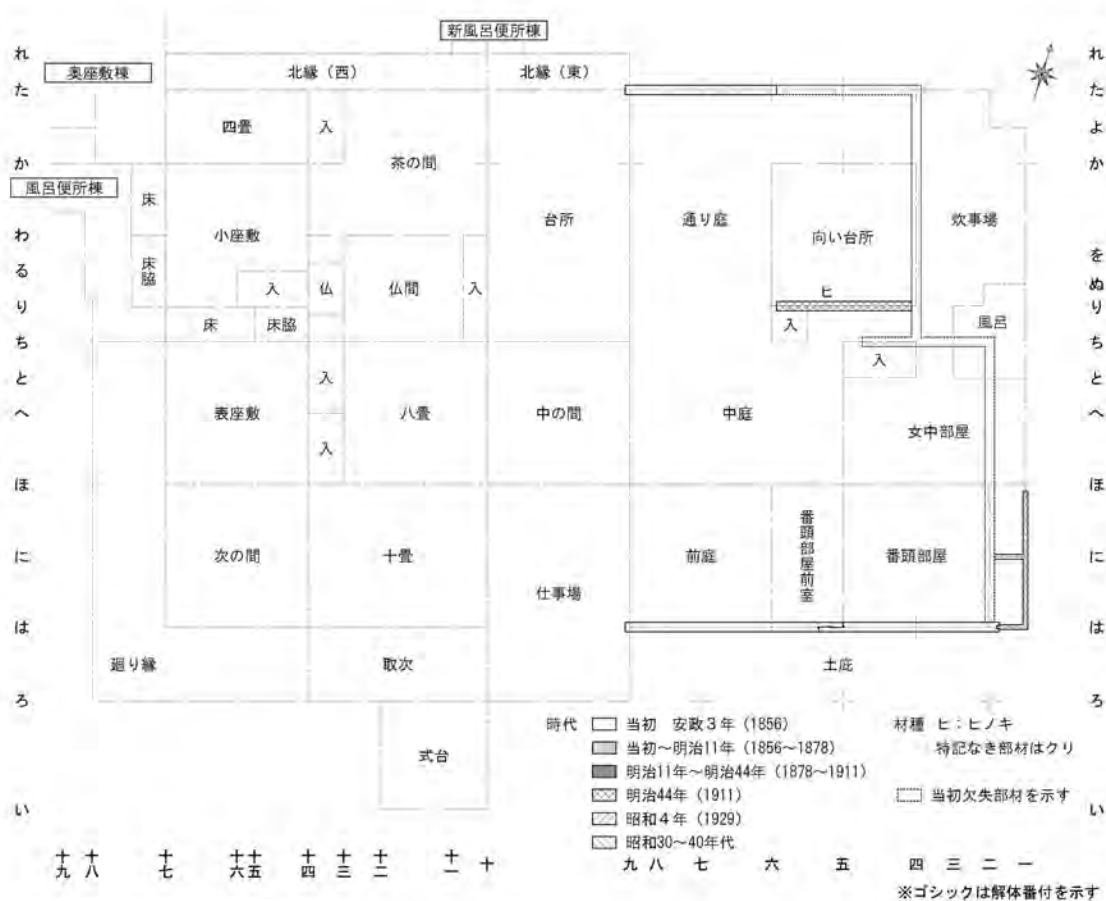
図 2-11、土台 調査図

旧土間廻りは部分的に土台が用いられていたが、湿気による蒸れ腐れが大きく、土台内部が下端から挟まれるような腐食であった。

「り四」く「り六」の土台は、幅四寸八分×成四寸のヒノキで、上端および南面は台鉋仕上げ、その他は木挽きであった。「り五」から東側は昭和三〇年代以降の改造で切断されていたが、「り四」礎石西側にはホゾ穴の加工が施されていたことから、礎石にホゾ差しされていたと考えられる。「り六」の仕口は解体していないので不明である。明治四四年（一九一一）に「向い台所」とともに新設されたと推測する。

「番頭部屋」東側の土台はコンクリートブロックの基礎に載せられていた。横山茂氏が管理を始めた昭和三〇年代以降に改造されたものである。解体していないので詳細は未調査である。

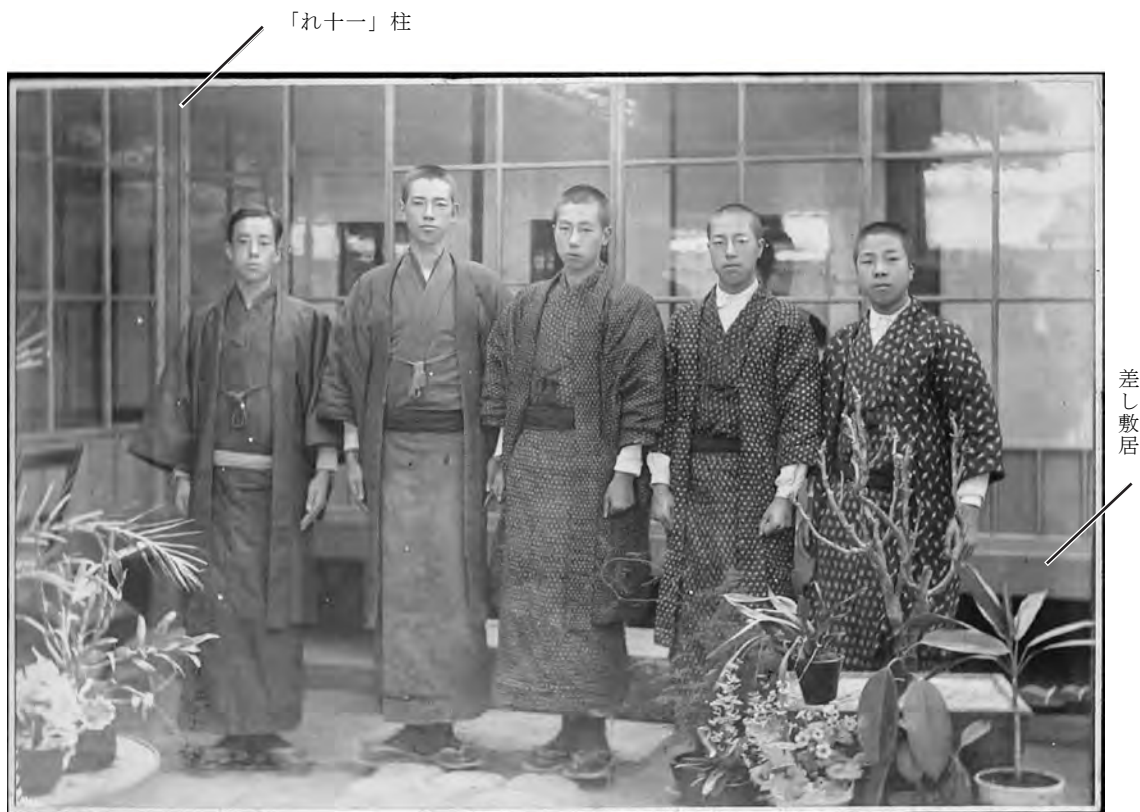
図 2-12、「北縁（西）」外観（主屋北西中庭から「北縁（西）」北側を撮影）掛川市蔵  
左から 8 代千三郎の長男 9 代淳一郎・二男才助・三男寅次郎・四男莊四郎・五男源助（周五郎・順一郎）と推測、年代不明だが明治 40 年頃と考えられる

「れ十一」柱は新風呂便所棟との接続部の柱である。九代淳一郎が兄弟と撮影した古写真(図二・二参照)にこの柱が写っている。淳一郎は大正元年(一九一二年)に結婚していて、結婚当時の写真(第一部第四章第二節図四・三参照)と比べると若く見えるので、それ以前の写真と考えられる。以上から「れ十一」は明治十一年(一八七八)〜同四四年(一九一一)と推測する。

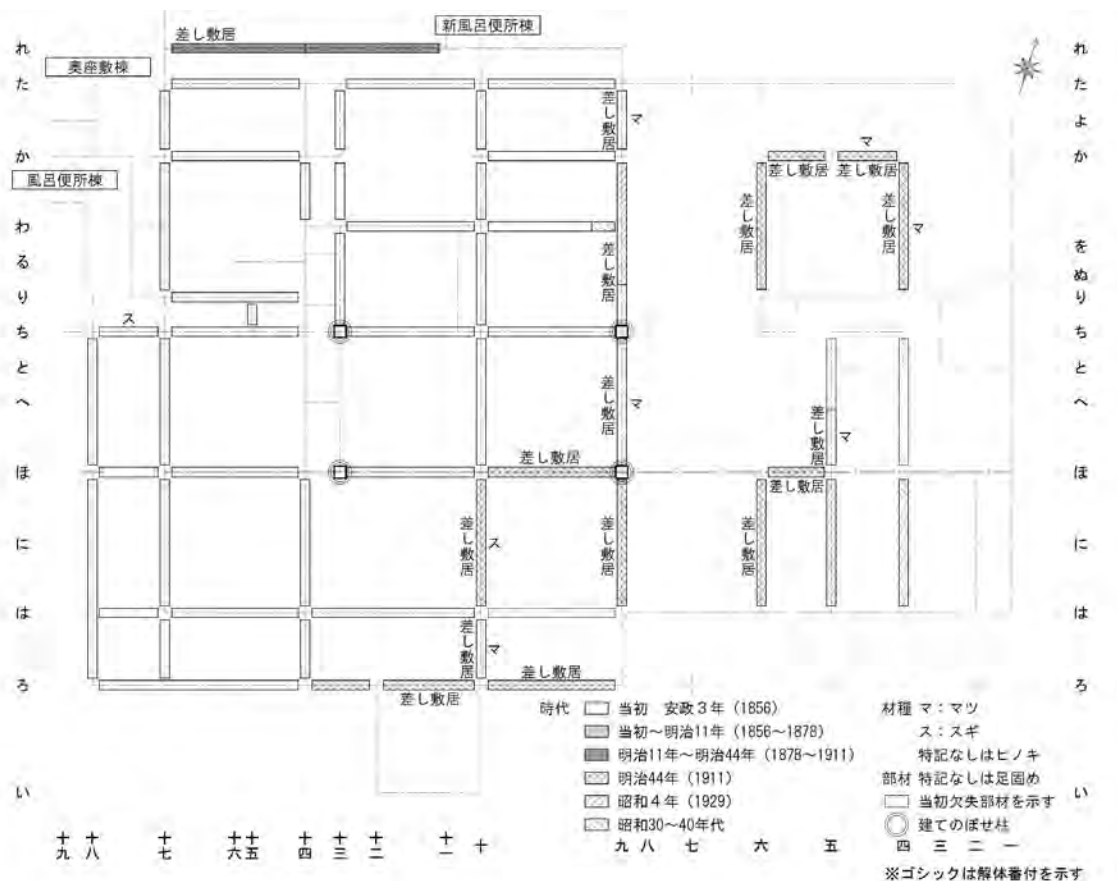
図 2-14、差し敷居・足固め 調査図

**足固め** 「九通り」から西側は、ほぼ当初材であった。「ろ十二」・「ろ十四」は木柄が新しいため、明治四四年（一九一〇）に取替えられていると推測する。「は四」・「ほ四」および「は五」・「ほ五」は木柄が新しいため昭和三〇年代以降の改造時に取替えられたと推測する。

当初材は幅五寸・成七寸弱のヒノキまたはスギで、表面加工は上端を台鮑とし、その他は木挽きまたは手斧はつりであった。上端を台鮑で仕上げているのは、荒板が載るためと考えられる。解体していないので詳細は未調査だが、込栓がないので通し柄差し車知栓締めと推測する。
