松ヶ岡（旧山崎家住宅）調査報告書

破損調査及び修理計画の策定

平成 27 年 9 月

(一財) 京都伝統建築技術協会

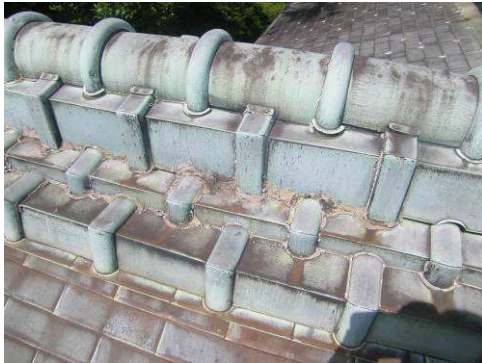
瓦屋根には棟積に不陸・通りの乱れ、平葺に葺き乱れがみられた【写真 30】【写真 31】。瓦が割れている箇所には雨漏り防止の鉄板が差し込まれていた。銅板葺屋根には腐食およびハゼ切れがみられた【写真 32】【写真 33】。ハゼ切れ部分には防水材が施されていた。何れも経年変化によるものと推測される。瓦の割れは人が乗ったことによるものと推測される。

【写真 32】「式台」屋根状況

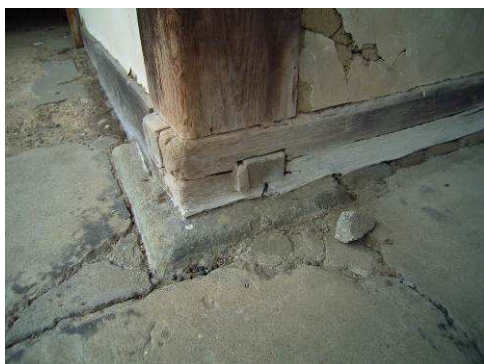
「東室」北西隅の土台仕口に割れが生じており、礎石・狭間石と接する土台下端全体が蒸れ腐れにより白く変色していた【写真42】。また建物全体に蟻害がみられた【写真43】【写真44】【写真45】。

【写真42】土台の割れ・蒸れ腐れ

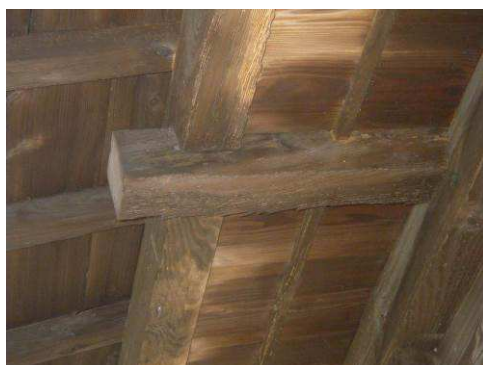
【写真45】腕木の蟻害

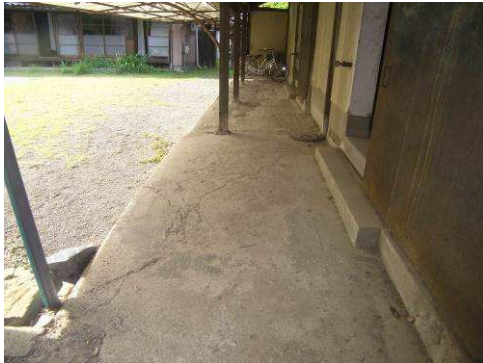
全体的に経年変化による風食が大きく、叩きの原形を留めていない状態であった【写真 56】【写真 57】。

【写真 56】叩き状況
