### 3-5. 西蔵の破損状況

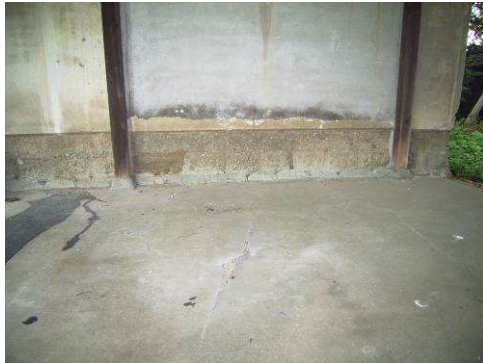
切石を積んだ礎石は全体的に経年変化による風食がみられた【写真 82】。特に北東隅の礎石は風食が大きかった【写真 83】。北東隅は庇がなく雨水が直接あたる環境だからであろう。

【写真 82】礎石状況

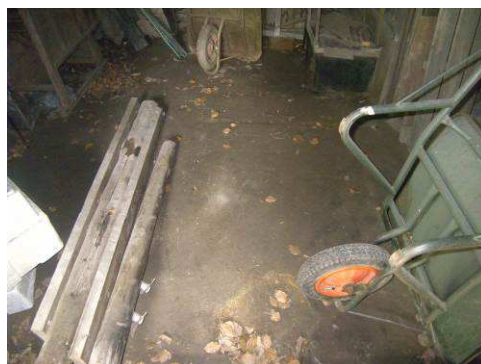
軒内および「水場」の土間コンクリートに乾燥収縮による割れがみられた【写真 90】。「南室」の叩きに経年変化による割れ・表面剥離がみられた【写真 91】。

【写真 91】土間状況

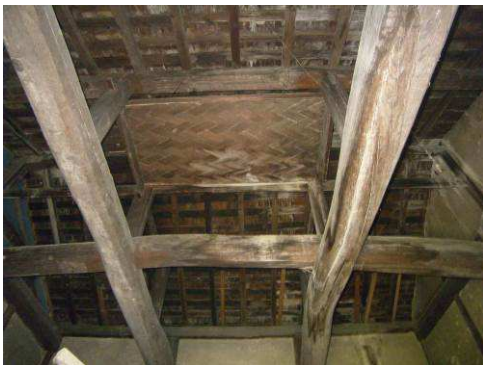
土台には地面の湿気による蒸れ腐れが生じており、小屋組み材には雨漏りによる腐朽がみられた【写真94】【写真95】【写真96】。「北室」の床板は蒸れ腐れにより弛緩していた【写真97】。

【写真 96】「南室」小屋組状況

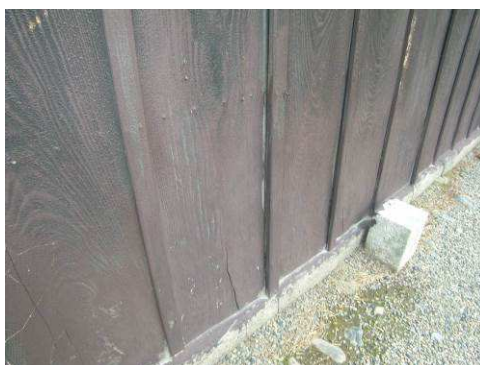
「中門」は柱の傾斜以外は、比較的健全な状態であった【写真148】。「仕切塀」は腰板に経年変化による割れ・雨腐れがみられた【写真149】。

【写真149】「仕切塀」腰板
