# 松ヶ岡（旧山崎家住宅）調査報告書

## 破損調査及び修理計画の策定

平成 27 年 9 月

(一財) 京都伝統建築技術協会

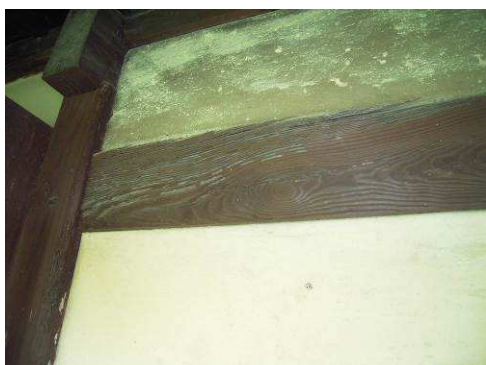
【写真 24】「食堂」差し鴨居蟻害

構造材には蟻害・蒸れ腐れ・雨腐れが【写真 22】【写真 23】【写真 24】【写真 26】、床廻りの造作材には蟻害が【写真 25】、天井廻りの造作材には蟻害・雨染みがみられた【写真 28】【写真 29】。また軒先には雨腐れがみられた【写真 27】。何れも経年変化および雨漏りによるものと推測される

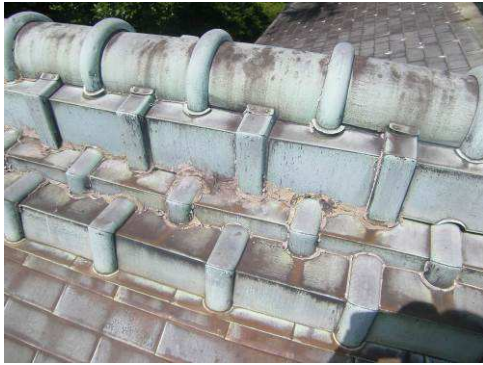
【写真 32】「式台」屋根状況

瓦屋根には棟積に不陸・通りの乱れ、平葺に葺き乱れがみられた【写真 30】【写真 31】。瓦が割れている箇所には雨漏り防止の鉄板が差し込まれていた。銅板葺屋根には腐食およびハゼ切れがみられた【写真 32】【写真 33】。ハゼ切れ部分には防水材が施されていた。何れも経年変化によるものと推測される。瓦の割れは人が乗ったことによるものと推測される。

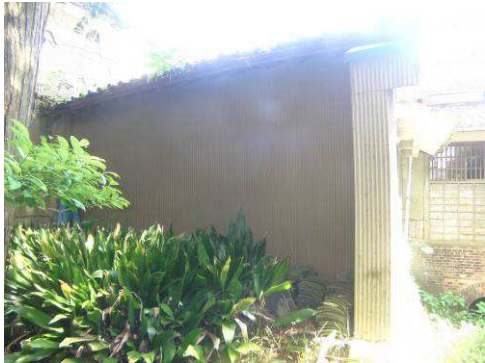
【写真 78】北側外壁状況

外壁北側は波型鉄板で覆われていた【写真 78】。外壁西側は雨水により漆喰が剥落し、妻部分は小舞下地が露出している状態であった【写真 79】。何れも屋根からの雨水の浸入によるものと推測される。外壁は北・西とも同じような破損状況で、北側のみに応急処置として波型鉄板が張られたのではないかとと思われる。

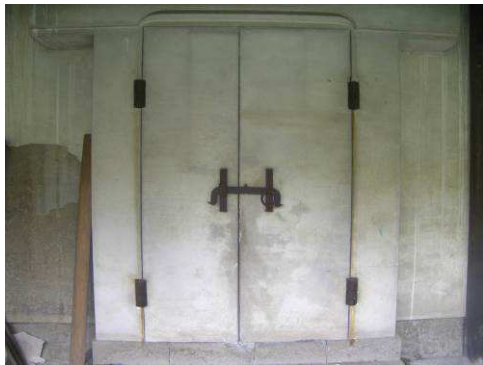
【写真 88】塗戸状況

出入口の塗戸は経年変化により開閉が不可能であった【写真 88】。この経年変化とは塗戸の自重で上部の肘坪が歪み、建具同士が召し合せ部分で密着し動かなくなることによるものである。窓の鉄扉は格子とも錆が大きかった【写真 89】。

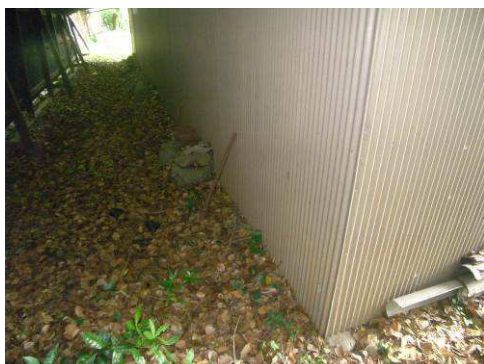
【写真 92】東側状況

外部北側および東側の地盤に落ち葉等の堆積物が多く、また西側軒内土間が高いため礎石に覆いかぶさっている状態であった【写真92】【写真93】。

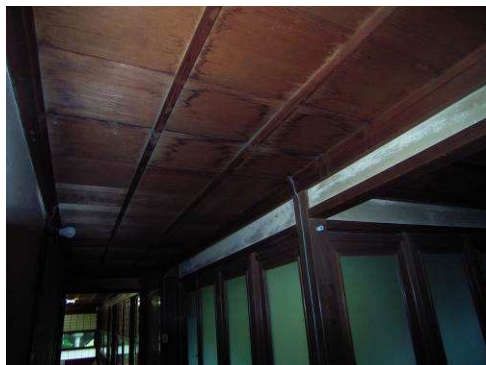
「便所」北西隅柱の柱脚に蟻害がみられた【写真108】。「南廊下(東)」および「便所」の天井板に雨漏りによる雨染みがみられた【写真109】。

【写真109】「南廊下(東)」天井

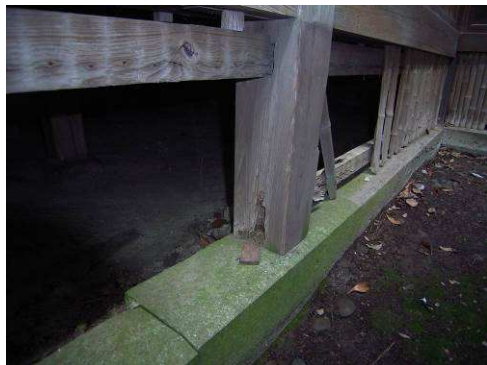
「物置」および「中廊下 (南)」の柱脚部に蟻害がみられた【写真 122】【写真 123】。「縁 (南・西)」および「中廊下 (南)」の軒先に雨腐れがみられた【写真 124】【写真 125】。床下の犬垣が欠失していた【写真 126】【写真 127】。「中廊下」の天井に雨染み・竿縁の折損がみられた【写真 128】【写真 129】。また「中廊下 (北)」の北端では天井からの雨漏りにより床板に雨腐れが生じていた。

【写真 123】「中廊下 (南)」柱脚蟻害

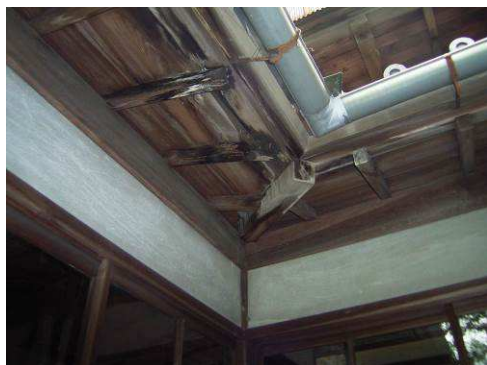
【写真 125】「中廊下 (南)」軒先雨腐れ

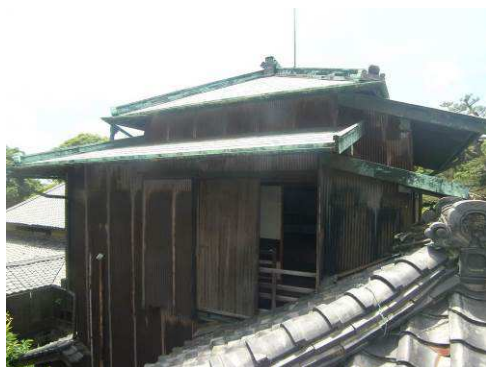
【写真 141】 北側状況

外壁には波型鉄板張りで錆が大きかった【写真 140】【写真 141】。鉄板は雨水から外壁を保護する目的で張られているものと推測される。

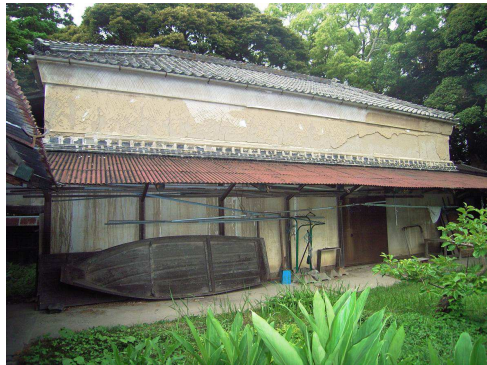
【写真 161】南側状況

外壁は中塗りから剥落している部分が多く、上塗りが残っている部分は雨水による汚損が大きかった【写真 160】【写真 161】。

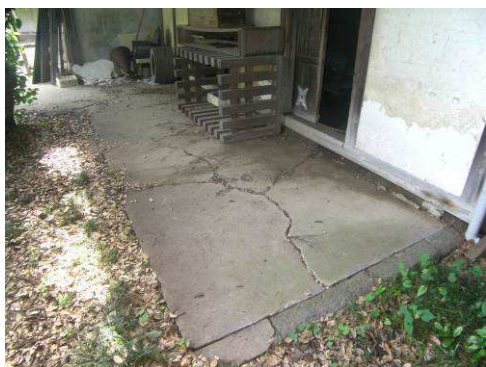
【写真164】軒内土間状況

軒内コンクリート土間表面に乾燥収縮による割れがみられた【写真164】。「東室」土間は元々叩きであったのか、現在では柔らかい土になっていた【写真165】。

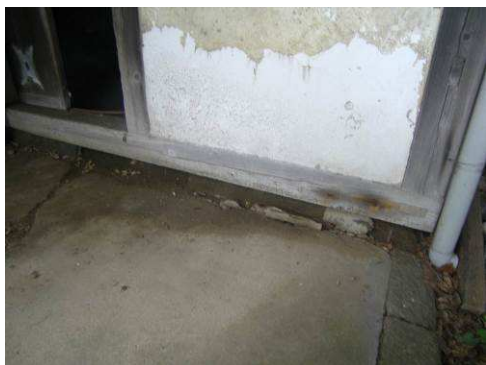
土台は蒸れ腐れにより白く変色しており、柱脚部分には蟻害がみられた【写真166】【写真167】。野地板は後補の修理であろうか、一部に合板が使用されていた【写真168】。その他は比較的健全な状態であると推測される【写真169】。

【写真166】土台蒸れ腐れ

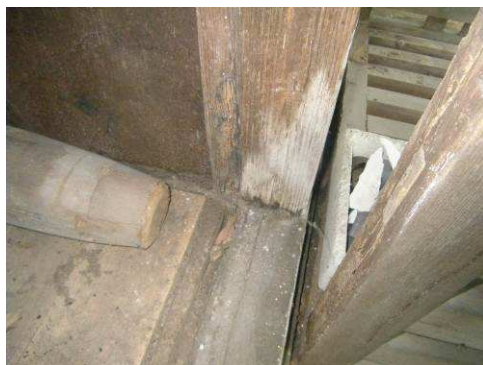
【写真167】柱脚蟻害

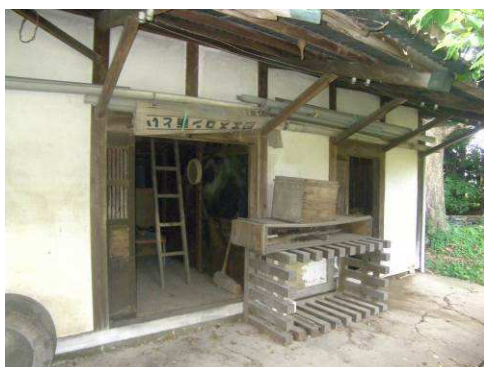
【写真 172】南側状況

南側外壁は上塗りに経年変化による擦傷・汚損・塵切れがみられた【写真 172】。北・東側外壁は取外し可能な板張りで、乾燥による風食・割れがみられた【写真 173】。「西室」内壁は鉄板張り、「東室」内壁は板張りで比較的健全な状態であった。

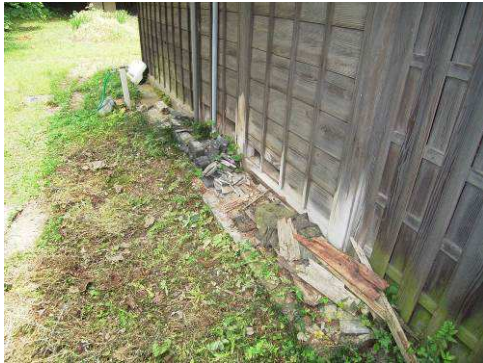
土台・柱脚が白く変色し蒸れ腐れが進行していた【写真 180】。東側の「濡れ縁」に雨腐れがみられた。外部腰板に割れ・欠損がみられた。北西隅軒裏の雨腐れが大きかった【写真 181】。犬垣が欠失していた。

【写真 180】土台・柱脚蒸れ腐れ

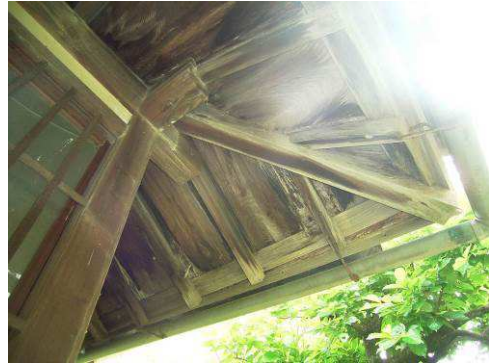
【写真 181】北西隅軒裏状況

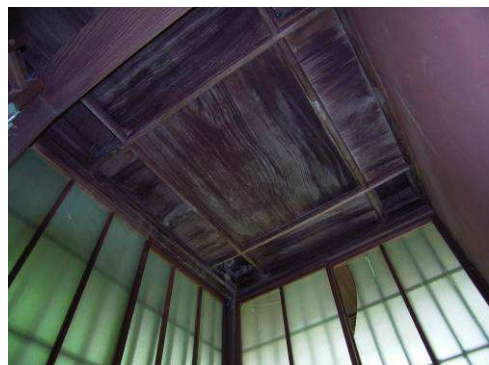
「廊下」の床に経年変化による弛緩がみられ、天井の一部には蟻害がみられた【写真 182】。「便所」および「浴室」の天井に雨染みがみられた【写真 183】。

【写真 183】「便所」天井雨染み

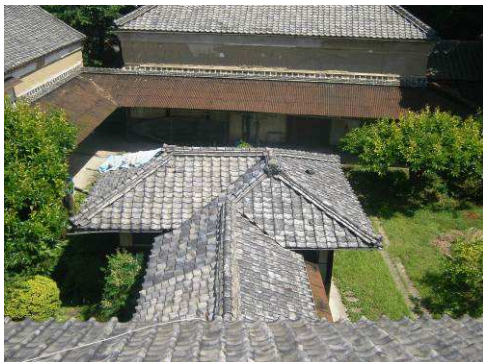
【写真 184】屋根状況

棟積・隅棟および平葺き部分には経年変化による葺き乱れがみられた【写真 184】。北西隅は雨漏りが大きいためか、シートで覆われていた【写真 185】。

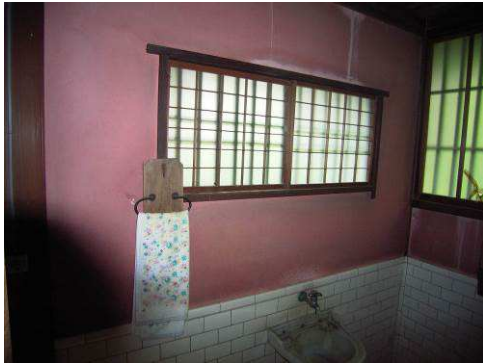
全体的に経年変化および雨漏りによる塵切れ・割れ・雨染み・上塗り剥落がみられた【写真 186】【写真 187】。

【写真 186】 壁雨染み
