## 第二部 主 屋

# 第一章 概要

### 第一節 破損状況

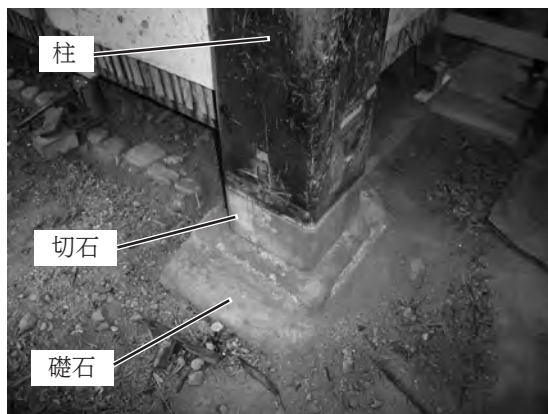
1、「ち五」柱 柱脚の切石

「ち四」・「ち五」・「か五」・「か九」柱は、柱と同断面の切石を礎石上に置き、その石に柱を建てていた。「り四」柱は切石建て。解体していないので、太柄等は未調査である。「向い台所」東側「り四」・「か四」および北側「か四」・「か五」の基礎は布石が土間から約一尺立ち上がっていて、その上に框を敷いている。水廻りなので足元を保護するために石を組み込んだと考えられる。それ以外の柱脚部は、蒸れ腐れにより根継を行わずに石を用いた可能性がある。明治四四年(一九一一)と推測する。

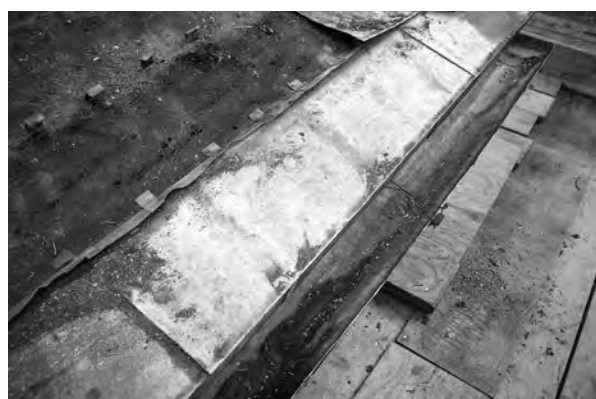
1、西下屋軒先状況 土居葺・吊子・銅板

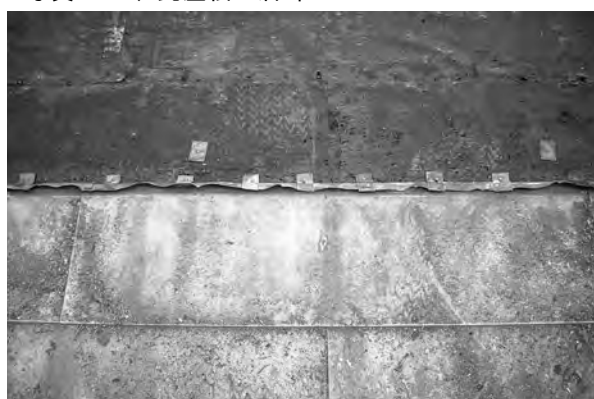
2、西下屋平葺状況 土居葺・吊子・銅板

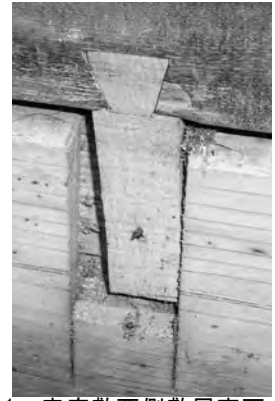
**薄敷居** 「十通り」から東側の敷居は、昭和三〇年代以降の改造によりほぼ欠失していた。「十通り」から西側は建物側廻りにヒノキ、内側はサクラが用いられていた。解体していないので仕口は未調査だが、「十通り」から東側の欠失していた敷居と柱の仕口が目違柄差し・雇い目違柄であったので、同様と推測する。また、「表座敷」南面・西面および「次の間」西面の敷居三本のみ、敷居側面に蟻の女木を加工し、雇い蟻柄で足固めに和釘止めていた。この三箇所以外の敷居と足固めには掴み蟻はなかった。溝決りの幅は、障子・板戸・襖・戸襖を問わず八分で、ヒバタは四分であった。

4、次の間西側敷居西面

3、次の間西側敷居東面

2、表座敷西側敷居西面

1、表座敷西側敷居東面

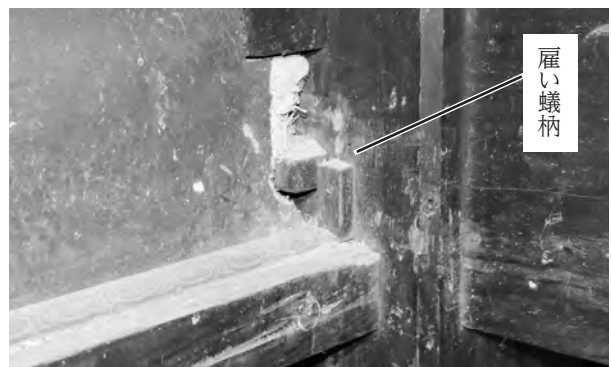
2、「は六」柱東面鴨居納まり
