旧山崎家住宅
調査報告書

一 本報告書は、静岡県掛川市南西郷に所在する旧山崎家住宅の建築群について、その文化財価値をさまざまな角度から明確にすることを目的としたものである。

二 調査研究は、東京藝術大学大学院美術研究科文化財保存学専攻の保存修復建造物研究室が掛川市からの委託を受けて、平成二五年度の単年度で実施した。以下に調査関係者を列記する。

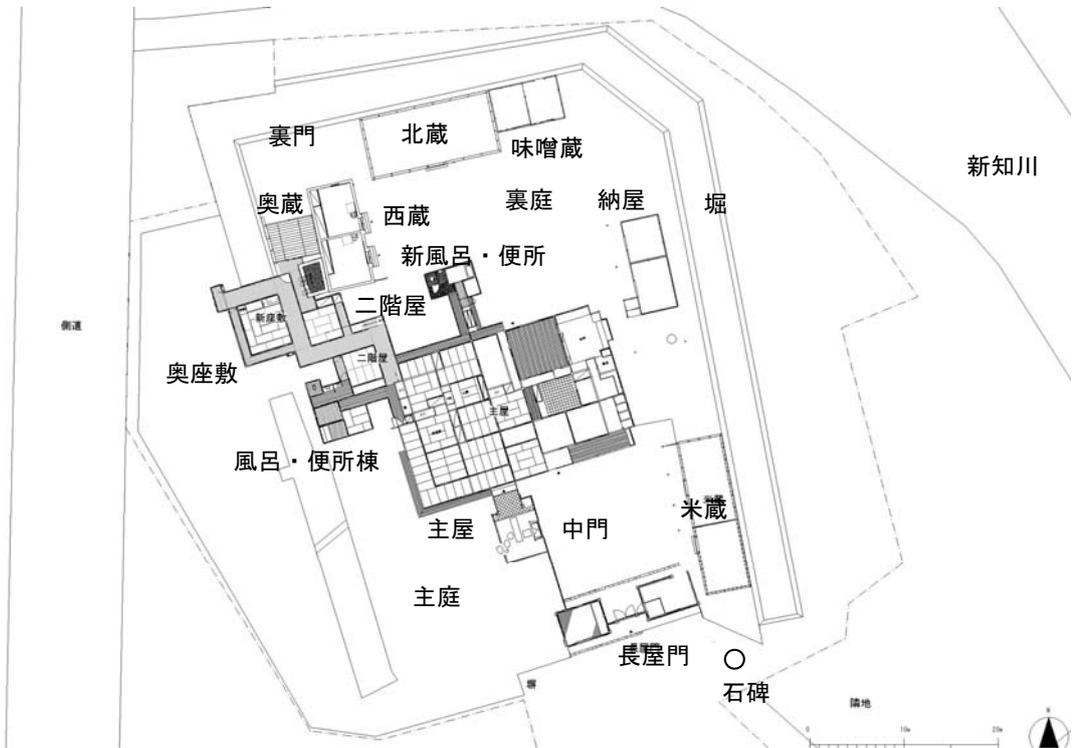
図 2-2 旧山崎家住宅配置図（現況）

屋敷地 旧東海道（現静岡県道三七号掛川浜岡線）から幅一間半ほどの小道を約五〇m北方に入った位置に所在し、南西郷八三八番ほか一筆から成る。南北約八五m、東西約八五mであり、面積は五三〇二・一六㎡（一六〇三・九坪）と広大で敷地内はほぼ平坦である。北方に逆川、東方に新知川が流れ、周囲は宅地が並ぶ。敷地には主屋をはじめ奥座敷棟、二階屋、風呂・便所棟、米蔵、西蔵、奥蔵など計一四棟がある。これら建物群はコの字型の堀に囲まれ、一部奥座敷のみ直上に造成される。敷地南西部分は庭となり、堀を挟んで広がる。主屋背面は裏庭があり、西蔵、北蔵、味噌蔵、納屋に囲まれる。なお、堀は現在空堀となっているが、当時は逆川から水を引き込んでいたとされる。

家屋配置 敷地のほぼ中央に主屋、南辺に長屋門を中心に建て、東に米蔵、西に主庭が広がる。長屋門東前方には、史蹟指定を記念した石碑が建つ。主屋には、北に新風呂・便所棟、西に風呂・便所棟、二階屋が付属し、その背面には、奥座敷棟が続く。主屋前面西側は主庭で、赤松や椎等の高木や中木、つつじなどの低木、燈籠などで飾られる。主庭の赤松は、旧山崎家が「松ヶ岡」と通称される所以の一つといわれ、主屋表座敷境の欄間彫刻の題材となっている。主屋背面側では、東辺に中央に納屋、北辺に味噌蔵、北蔵、西辺の北側に西蔵、奥蔵が並ぶ。西蔵北方には庭を設け、木塀で囲み、屋敷神を祭る祠が二基、北辺に裏門を作る。

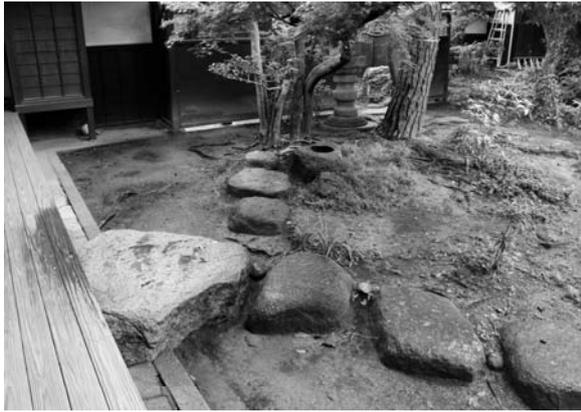
図 2-3 主庭の沓脱石と飛び石

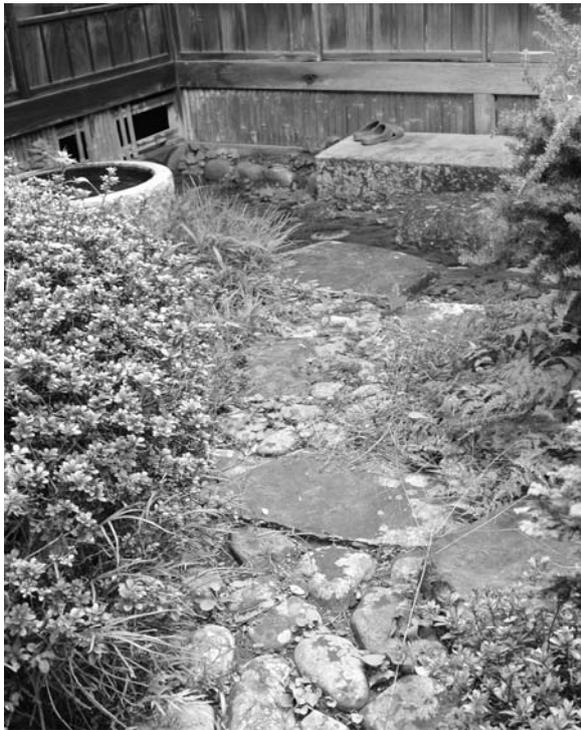
図 2-4 主屋北西の庭の沓脱ぎ石と霰こぼし

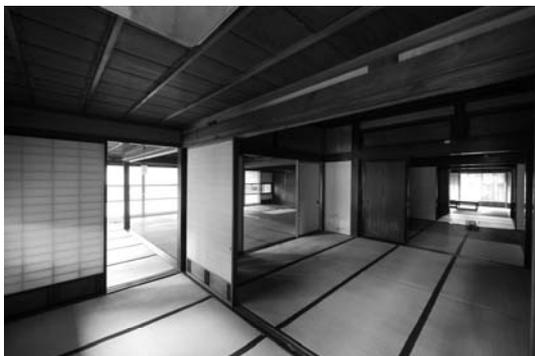
図 3-2 取次から表座敷を望む

広縁は、下屋部に位置し畳敷きで、内側に硝子入紙貼障子、外にアルミサッシュを入れ、くれ縁を設ける。内法長押は杉面皮つきとし四周に廻し、釘隠しを打つが、一部、表座敷と次の間境には、松紋を使用する（ただし洋釘打）。天井は二mと低い棹縁天井である。取次は十畳間の南側につき、下屋部分に相当する。桁行き二間半、梁間一間の規模で、広縁と同様に天井を低くする。南面は、開口部として式台に接続し、西側の一間は主庭に面する。内側に硝子入紙貼障子、外にアルミサッシュを入れ、くれ縁が付く。

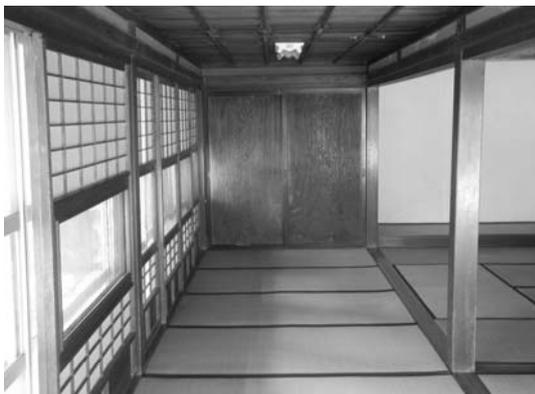
図 3-3 西側広縁（北を望む）

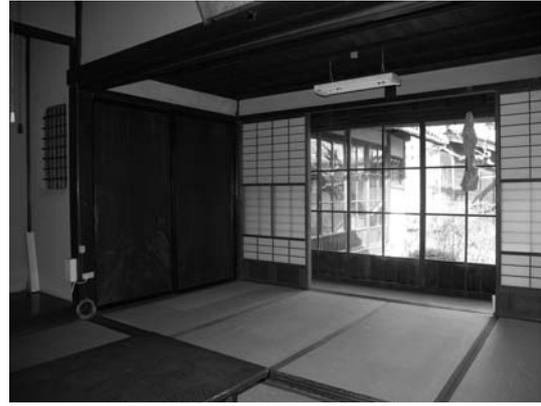
図 3-4 小座敷から見る広縁

床上部下手 下手の中心となる小座敷は、桁行、梁間ともに二間の規模で、東面の茶の間境は、白襖（棧は黒漆塗り）を引違いに入れ、仏間境に押入を設ける。北面の広縁境は現状建具を建てこまれていないが、敷居鴨居ともに二本溝であり、広縁境であるため表座敷周辺と同様で四枚の腰付障子と思われる。西面は床、床脇を並べ、奥行きは半間である。床両脇の壁面には北面に下地窓、南面に中空に小窓を設ける。床脇は、地袋を設け上面の天板を棚とし天袋を付ける。南面は、幅一間、奥行半間の押入（天袋付）をつくる。内法長押は四周に回し、釘隠しは千鳥である。天井は棹縁天井を吊る。

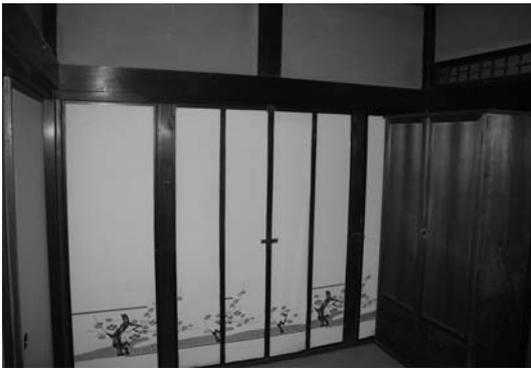
図 3-7 仏間（西面）

仏間は、桁行二間半、梁間一間半の規模で、西面に仏壇、両脇に押入をつくる。床は畳敷きであるが、押入前の取り合いは板敷きである。仏壇は両折れの襖で、仏壇脇は片開きの襖を入れる。内法長押は四周廻し入れ、釘隠しは欠失している。天井は棹縁天井である。

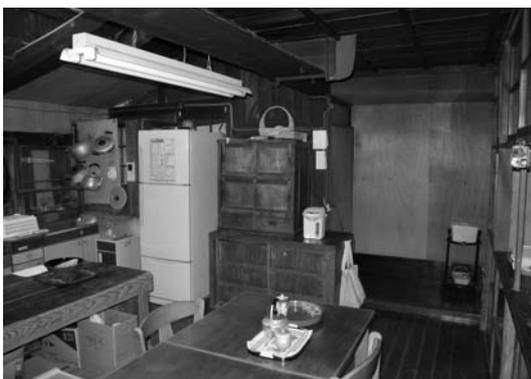
図 3-11 台所（北西より）

台所は、桁行二間、梁間三間の規模の板敷きで、食堂より更に一段床を下げる。北東隅に勝手口を設け、北・東面に調理台を設ける。天井は棹縁天井で、下屋側は化粧屋根裏である。

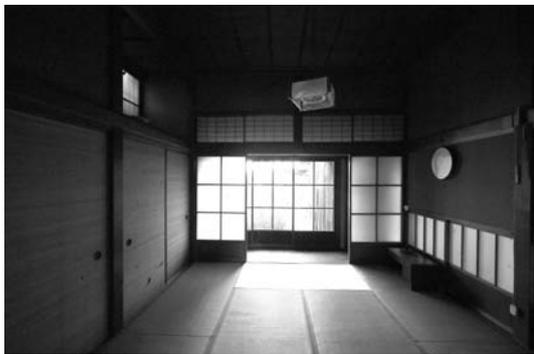
図 3-16 八畳間 (東より)

東側の八畳間は、桁行、梁間共に二間の規模で、北面に一間幅の押入を設け、内法上には半間奥まった位置にガラス窓を引き違ひに入れる。東面の半間幅の廊下境は、腰付き明障子を四枚入れる。西面は、襖を二枚入れ廊下に接続する。西面南側及び南面は掃き出し硝子窓を付ける。内法長押しは設けず、天井は棹縁天井である。

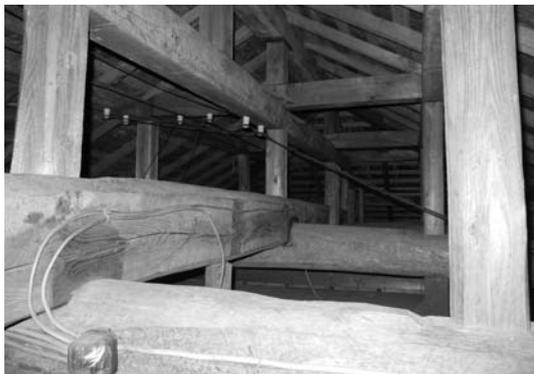
図 3-17 小屋組み (八畳間より奥座敷側をみる)

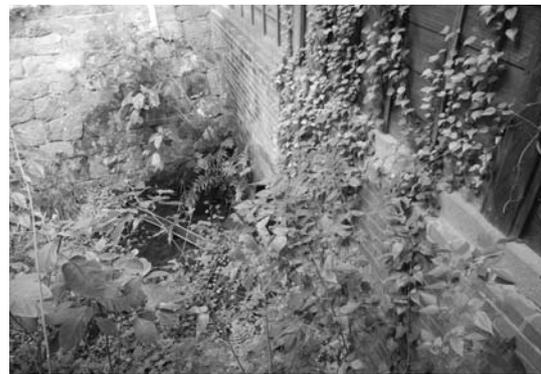
図 3-15 奥座敷棟基礎下の煉瓦積み (北西より)

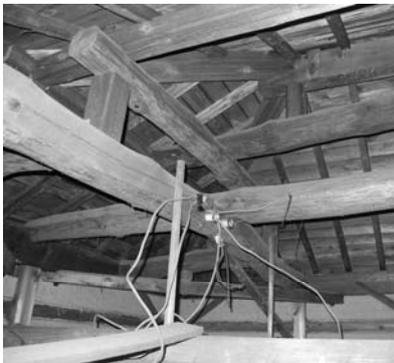
図 3-20 二階屋小屋組み

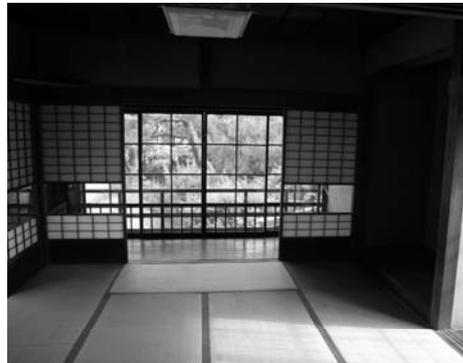
図 3-18 二階座敷（東より）

二階座敷は、桁行、梁間共に二間の規模で畳敷きである。東面南側に床を設け、北側は一間幅の小さな縁を設ける。南面は八畳境となり、襖を四枚入れ、欄間を設け引違のガラス窓をいれる。南面、

東面共に腰付障子を四枚入れ縁に接続する。内法長押を設け、小壁は鼠漆喰塗りで、天井は棹縁天井である。
八畳は桁行き一間半、梁間二間の規模で畳敷きである。北面より居室に入り、西面及び北面の一部は押入を設ける。内法長押は設けず、小壁は鼠漆喰で、天井は棹縁天井である。縁は前面の庭園や背面敷地が一望でき、ガラス窓で仕切る。

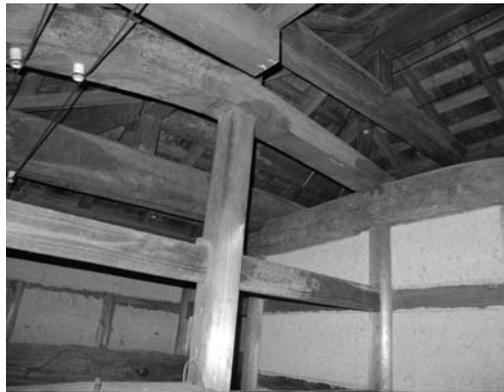
図 3-23 風呂・便所棟の小屋組み

構造は亀甲積みの石垣上に切石の布基礎を設け建つ。柱は土台建てで、すべて角柱で目の詰まった良質の桧材を使用している。外側半間は下屋で、浴室のみ化粧根裏となり、他は棹縁天井である。小屋は、二重梁束建ての和小屋を組む。

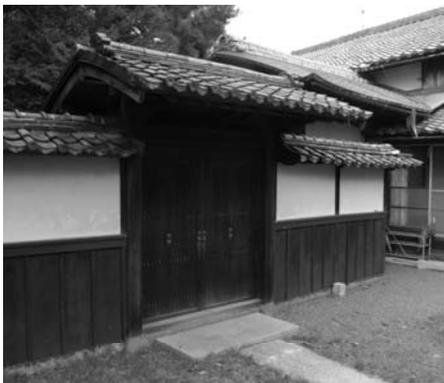
図 3-26 中門 (南東より)

長屋門西北端から主屋式台に至る全長一二・八m(八間)で、玄
関前広場と主庭を区切っている。真壁造りの塀で、南側五間、北側
二間、その間に一間棟門の中門が建つ。中門の基礎は、切石の礎石
で、棟門である。柱はすべて角柱、親柱は五平である。親柱と控柱
は、二段の貫で繋ぎ、南北に塀を接続する。親柱下部に地覆、内法
に冠木を乗せ棟木を受ける。内法上の前後に腕木を出し出桁を乗せ
屋根を支える。軒は、一軒角繁垂木で、切妻造、棧瓦葺のむくり屋
根である。扉は、板棧戸で親柱に蝶番を付け、内開に建て込む。塀

は、切石の布基礎で、角柱を立て盛る。壁は土壁で、腰部は西面を
縦板張り、東面を一枚板とする。建築年代は不明確で、「掛川行在
所平面図」(図三三三八)とは現状と違い、式台の整備に合わせて行
われたものと考えられる。

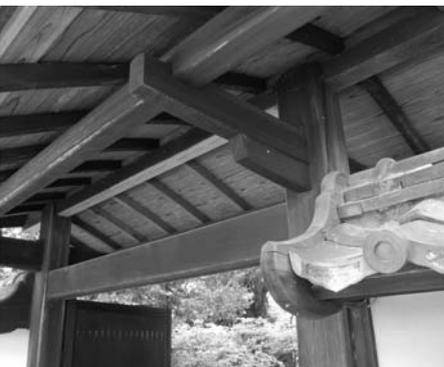
図 3-27 中門架構 (北より)

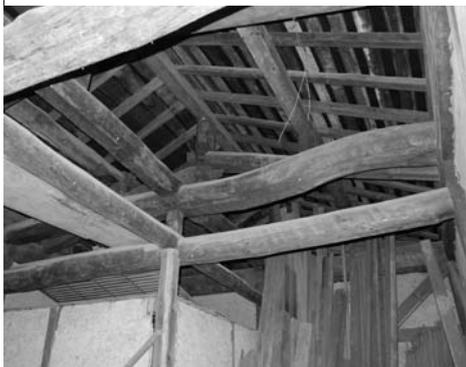
図 3-25 長屋門小屋組み (東より)

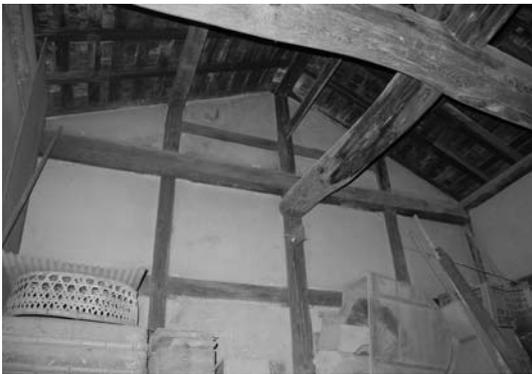
図 3-30 納屋南側室内小屋組み (南より)

主屋北東、東側堀に沿い、西面して建つ。木造平屋建で、桁行五・五間、梁間二間で正面側に五尺の庇を伸ばし、南側には棟続きの葺き放ちの洗い場が附属する。内部は南北二室に分け、北側を物置とし、南側の部屋には便所を二箇所設けている。近年まで北に更にもう一室あったが、腐朽が進んだため解体された。構造は、切石布基礎、土台を廻し、角柱を立て、小屋は和小屋組とする。屋根は切妻造、棧瓦葺で、庇まで一体で葺く。内部は北側を床張り、南側は三和土仕上げとし、壁は真壁で、外壁は北側側面と背面を波形鉄板、南側を縦板の下見板で覆う。

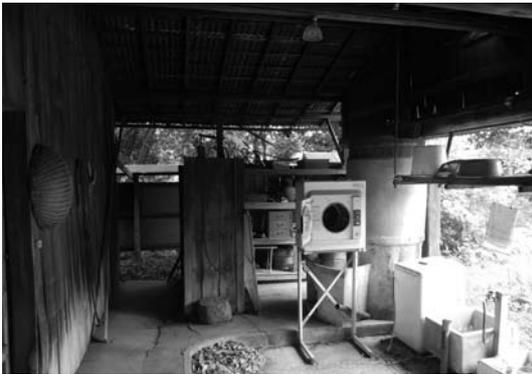
図 3-31 納屋附属部分 (西より)

南北の室境は腰を下見板張りとし、風蝕差から建設の時期に差があると思われる、「掛川行在所平面図」(図三十三八)では三室が描かれる。そのため、南側の一室は主屋と同様の時期、北側は明治一年までに建設されたと推定する。建物南側には波板鉄板葺の水場を増築しているが、建設年代は不明である。

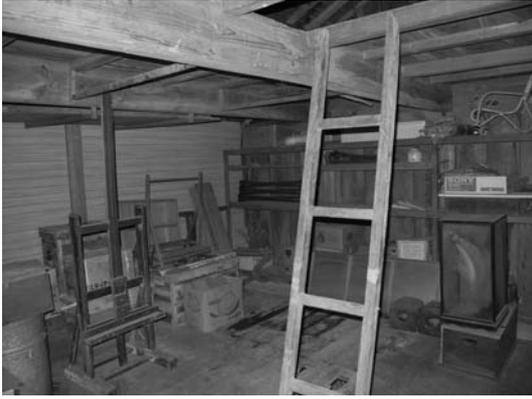
図 3-32 奥蔵室内（南西より）

奥座敷棟の北方に位置し西側堀に沿い東側は西蔵に沿う。奥座敷棟からは金庫蔵を介した廊下で接続する。土蔵造りで白漆喰仕上げである。規模は桁行き五・〇m、梁間四・一m、切妻造、軒廻りは鉢巻とし、棧瓦葺、南面、平入である。内部は板敷きで、一部中二階を造る。壁面は東面を豎羽目板張り、南、東は白漆喰、北はサイディングで覆われる。西面には窓が設けられ、鉄板覆の板戸を一本溝に四枚入れ、塗込めの戸袋に納まる。小屋組は和小屋である。背面には袖壁があるが、これは、近年屋根からの雨漏りで腐朽したため、半間ほど取壊した壁面の残りである。

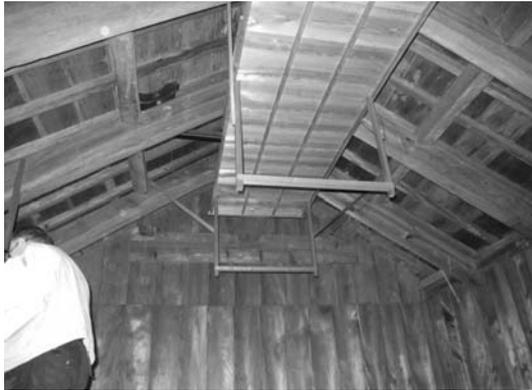
図 3-33 西蔵北側室内二階（北より）

土蔵造り、桁行一一・〇m、梁間四・六m、切妻造、平入の二階建、東面し、奥蔵を背にする。正面側には波板鉄板葺の庇を伸ばし、内部は南北二室に分ける。布基礎は切石の三段積みとする。南北に地棟を架けて角柱上からの登梁を受け、棟木を渡す。軒廻りは鉢巻とし、屋根は棧瓦葺とする。内壁は豎羽目板張り、北側面には水

切りを付け、南側面は豎羽目板張りである。正面には両開扉の入口を二箇所設け、内側に大戸を入れる。一階には北側に、二階では南東と北側に窓を設ける。南側の室には金庫を痕跡が残る。

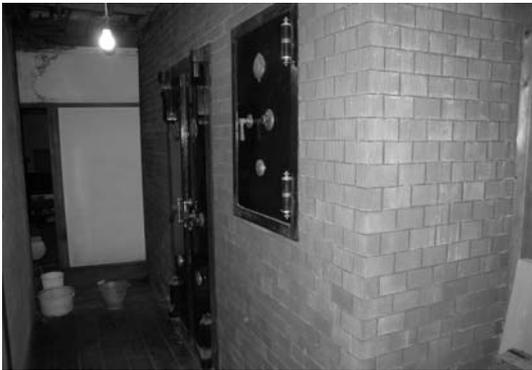
図 3-36 金庫蔵外観（南より）

奥座敷棟の東側に西面して建つ鉄筋コンクリート造平屋建てで、屋根は陸屋根の蔵である。正面三・三m、側面北側を二・二三m、南側を一・九六mとし台形の平面形状とする。正面中央に出入り口を設け、南側に窓型の開口を開ける。これら開口部には金庫扉（鉄扉）が取り付けられる。内部は八角形のタイル敷きで、出入り口は金庫扉を含め三重となり、両折れの鉄扉、真鍮製の片引き戸がつく。外壁は、タイルを張り、内壁は漆喰仕上げとし、造りつけの棚を設ける。

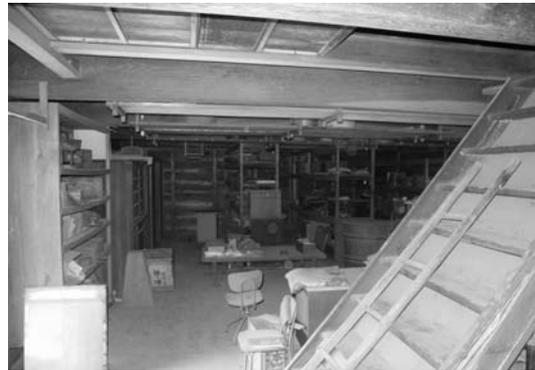
図 3-34 北蔵一階室内（東より）

桁行一三・六m、梁間六・三m、寄棟造平入の二階建の土蔵で、屋敷の北端に南面して建つ。内部は一室で、足元は布基礎、土台を廻し角柱を立てる。小屋組はキング・ポストトラスで、隅には隅合掌を入れている。軒は鉢巻とし、屋根は棧瓦葺とする。床は板張り、内壁は横板を洋釘打ちとしている。外壁は漆喰壁で水切りを付け、正面側の水切瓦は西蔵の正面側庇まで伸びている。正面中央には外側に鉄扉を設け、その奥に二階への階段が続く。

柱間寸法が、桁行では約一九五〇mm、梁間では約二二二〇mmと間延びしており、二階の根太と柱を金物で引きつけるなど、技法から明治中期以降の建築と推定する。

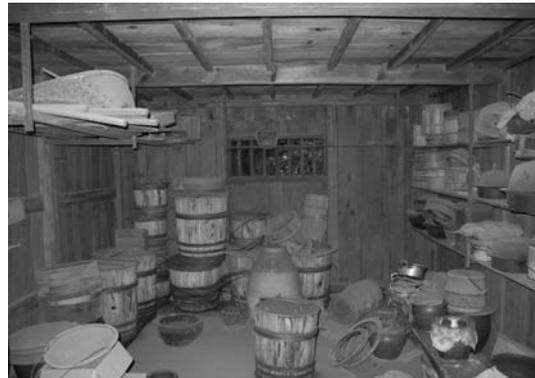
図 3-35 味噌蔵東側室内（南より）

北蔵の東側に南面して建つ。桁行七・二m、梁間四・五mの木造平屋建、切妻造、棧瓦葺で、内部を東西二室に分ける。基礎は切石布基礎を廻し土台を載せる。桁行では四尺、梁間では五尺ごとに角柱を立て、桁を置いて梁を架ける。軒廻りは疎垂木とし、正面には波板鉄板葺の庇を伸ばす。壁は漆喰仕上げの真壁で、西側面及び背面の外壁には豎羽目板張りを廻す。床は板敷で天井は貼らず、南側

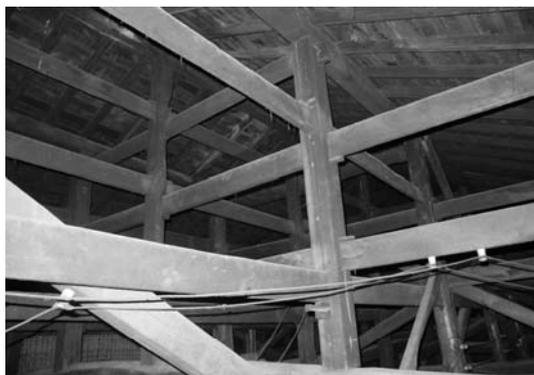
図 4-9 旧山崎家住宅西側小屋組み (床上部)

また、山崎家住宅主屋の小屋組は土間境で架構を変え、かつ床上部は筋交を使用する。天井の有無で、架構を変えることはあるが、筋交の使用は、耐震対策の一つかもしれない。

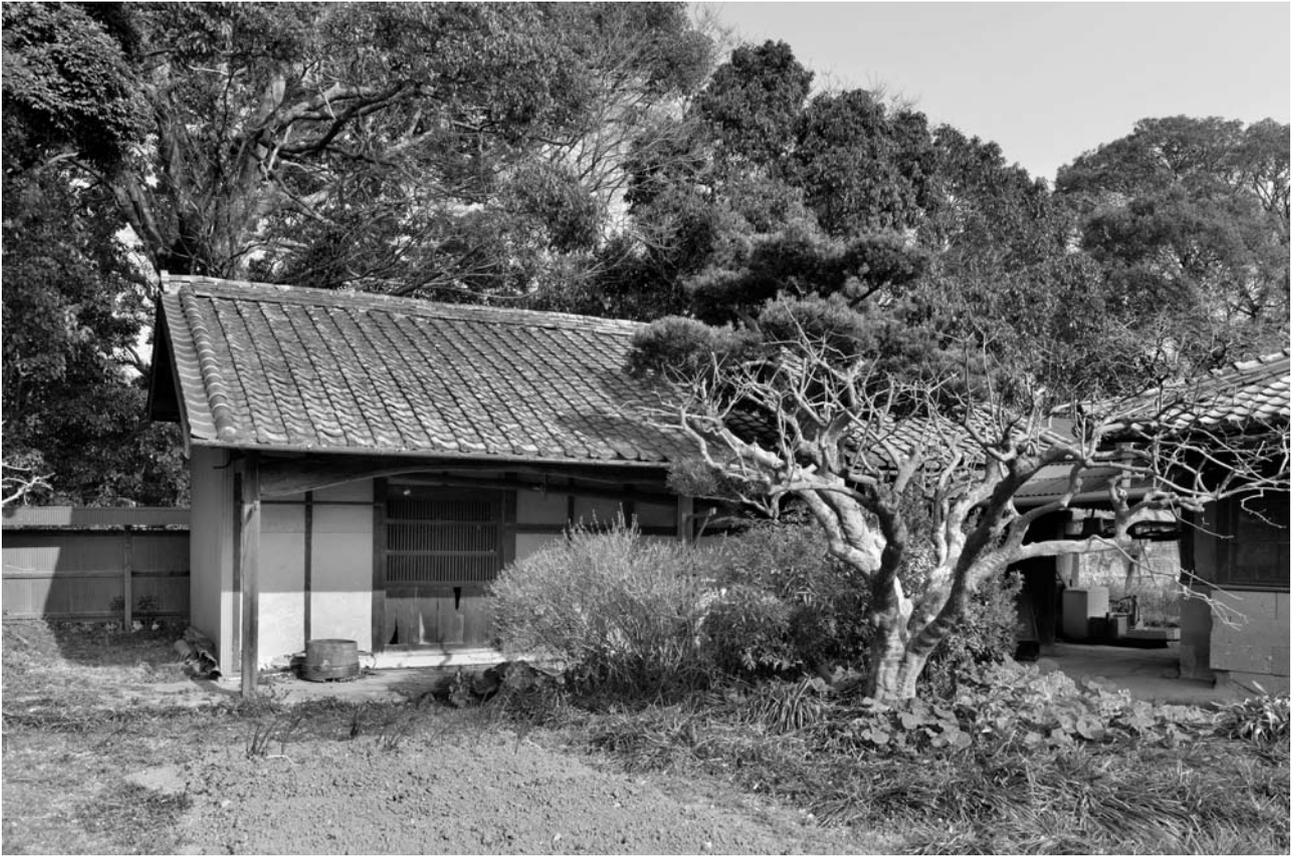
25. 納屋全景（北西より）

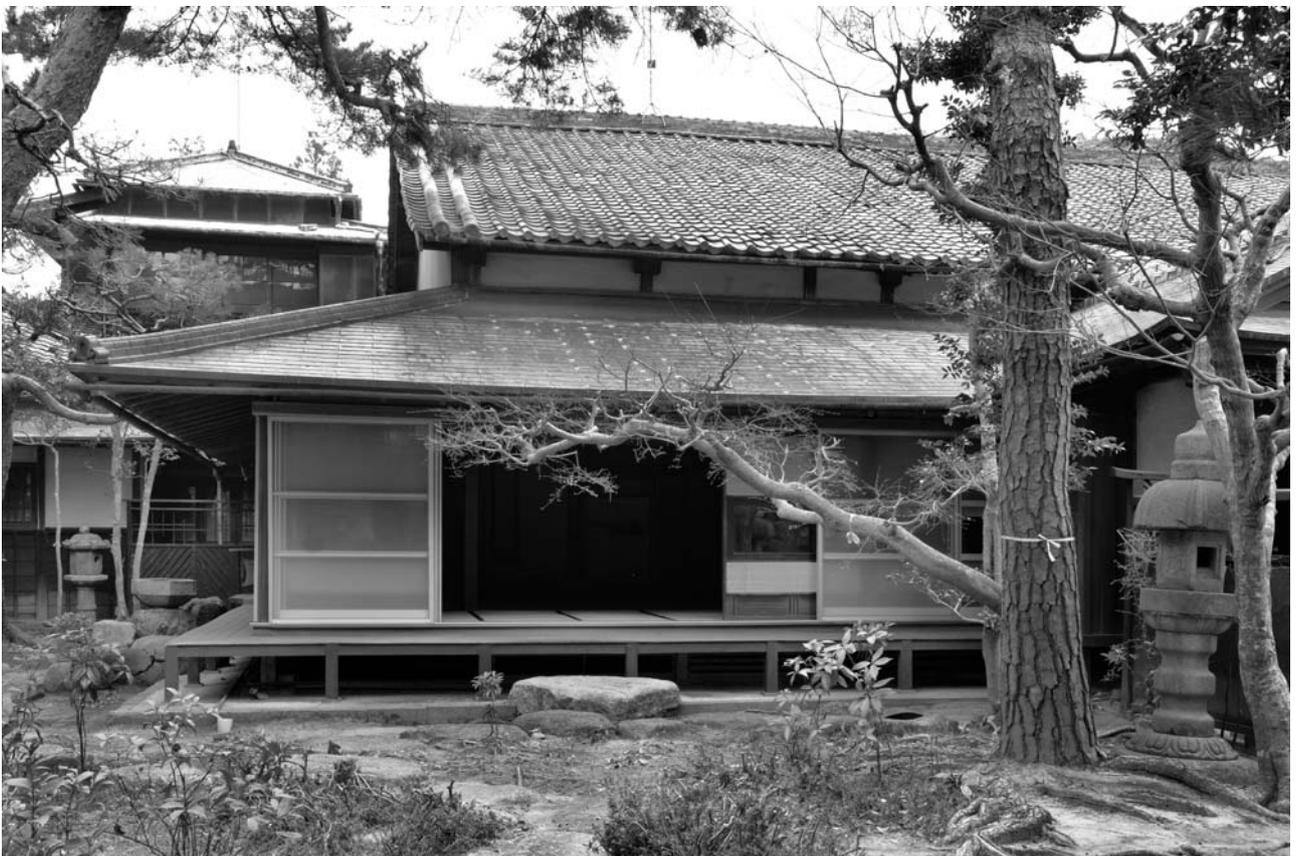
28. 主庭から見る主屋（現況）

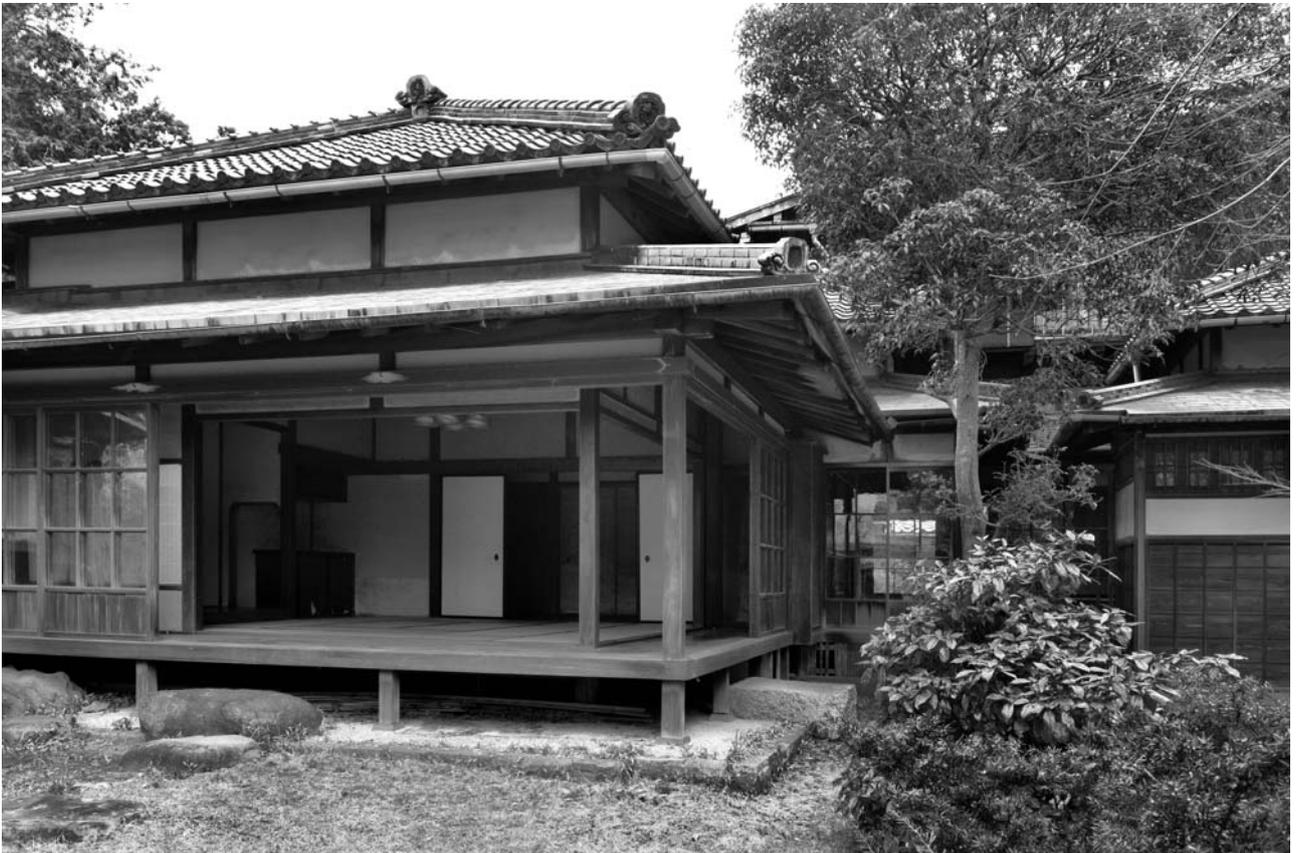
32. 奥座敷の外観（現況）

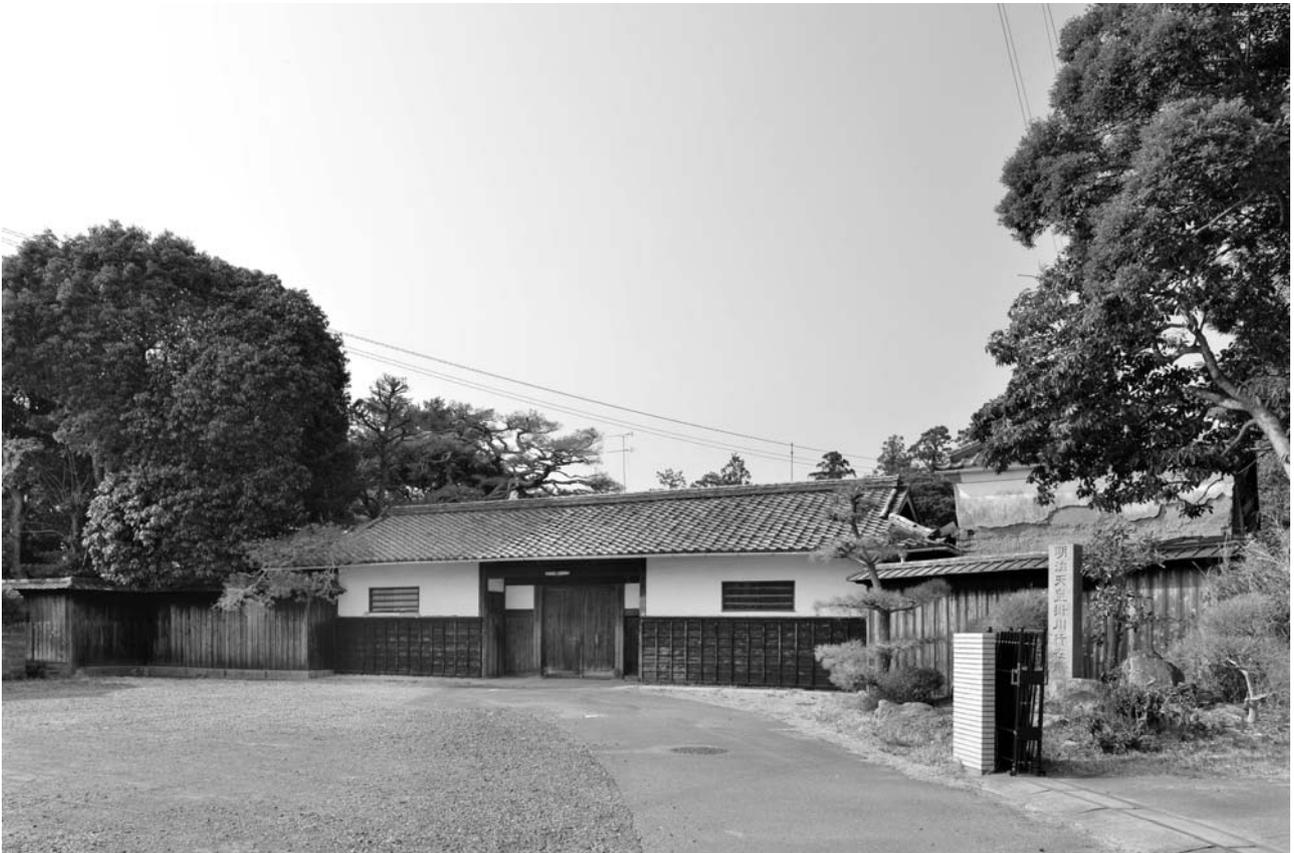
34. 沿道から見る長屋門（現況）
