松ヶ岡（旧山崎家住宅）調査報告書

破損調査及び修理計画の策定

平成 27 年 9 月

(一財) 京都伝統建築技術協会

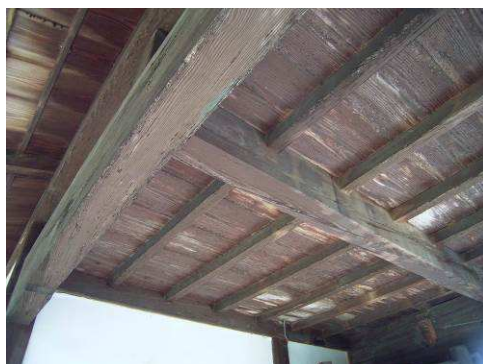
「東室」北西隅の土台仕口に割れが生じており、礎石・狭間石と接する土台下端全体が蒸れ腐れにより白く変色していた【写真42】。また建物全体に蟻害がみられた【写真43】【写真44】【写真45】。

【写真43】通路天井の蟻害

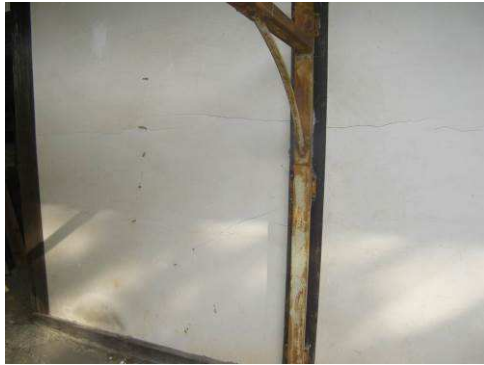
全体的に塵切れ・割れ・上塗り剥離・汚損がみられた【写真 50】【写真 51】【写真 52】。何れも経年変化による建物の歪みから生じているものと推測される。また外部腰板の防腐剤が漆喰に及んでいた【写真 53】。塗装時の養生不足によるものと推測される。

【写真 52】 割れ

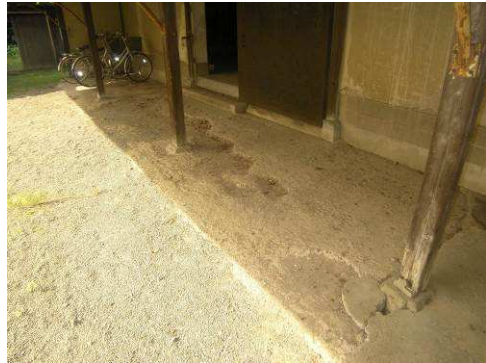
全体的に経年変化による風食が大きく、叩きの原形を留めていない状態であった【写真 56】【写真 57】。

【写真 57】同左

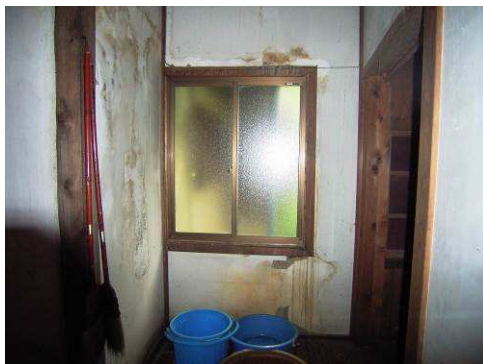
内壁は板張りで比較的良好な状態であった【写真 76】。「奥蔵前室」の壁は雨水により腐朽していた【写真 77】。

【写真 77】同左
