### 3-5. 西蔵の破損状況

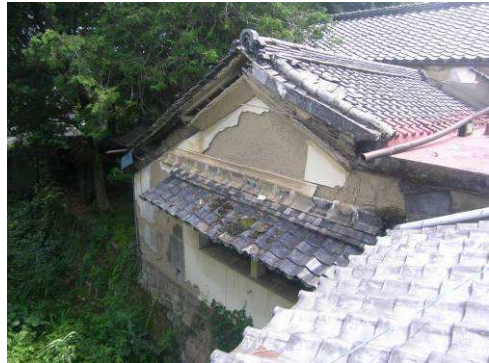
【写真 79】西側外壁状況

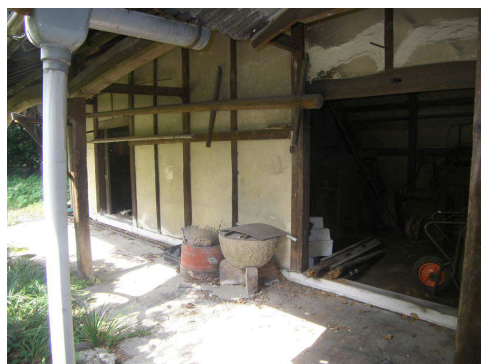
外部北側および東側の地盤に落ち葉等の堆積物が多く、また西側軒内土間が高いため礎石に覆いかぶさっている状態であった【写真92】【写真93】。

【写真 93】西側状況

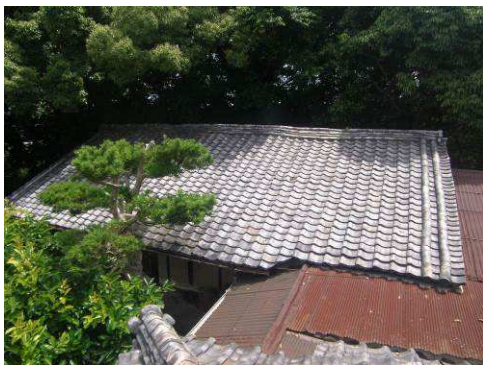
瓦屋根には棟積に不陸・通りの乱れ、平葺に葺き乱れがみられた【写真 98】。「水場」の波型鉄板には錆びがみられた【写真 99】。何れも経年変化によるものと推測される。

【写真 98】西流れ状況

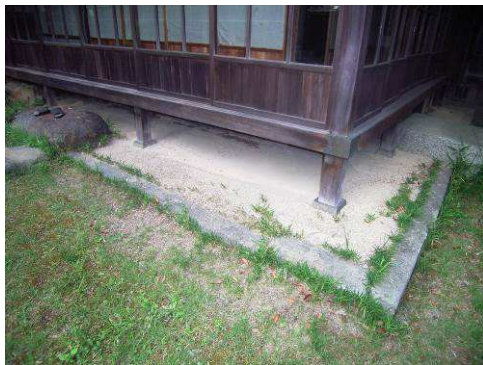
経年変化による叩きの風食・葛石の乱れがみられた【写真 118】【写真 119】。

【写真 118】叩きの風食
