# 松ヶ岡（旧山崎家住宅）調査報告書

## 破損調査及び修理計画の策定

平成 27 年 9 月

(一財) 京都伝統建築技術協会

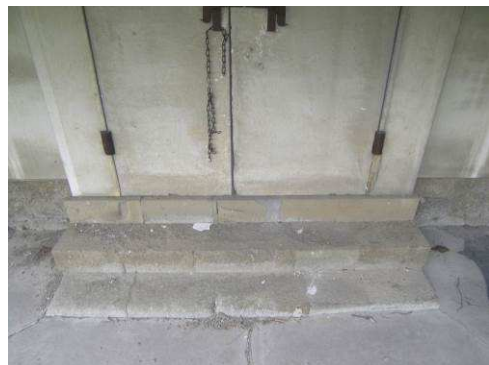
【写真 81】石段状況

コンクリート土間表面に乾燥収縮による割れがみられた【写真 80】。出入口への石段に経年変化による表面剥離・風食がみられた【写真 81】。

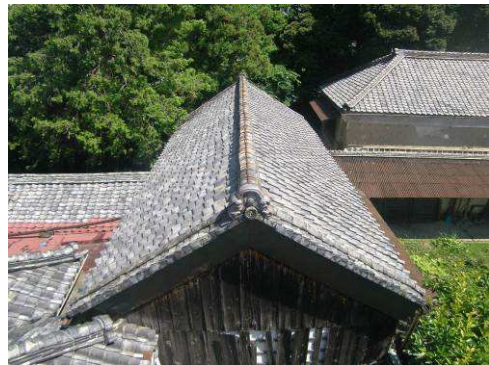
【写真 85】棟通り状況

棟積に不陸・通りの乱れ、平葺に葺き乱れがみられた【写真 84】【写真 85】。何れも経年変化によるものと推測される。

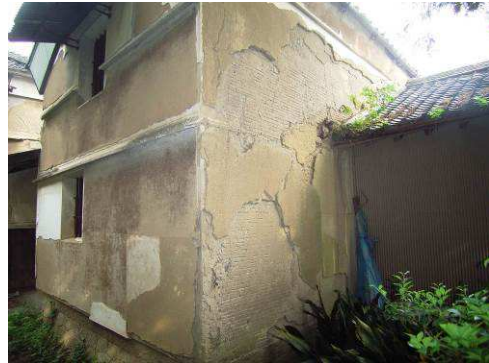
【写真 87】西側状況

外壁の漆喰部分は、全体的に経年変化および雨水による上塗りの剥落・割れがみられた【写真 86】【写真 87】。外部南側は板壁であったが、雨水による腐食が大きかった。

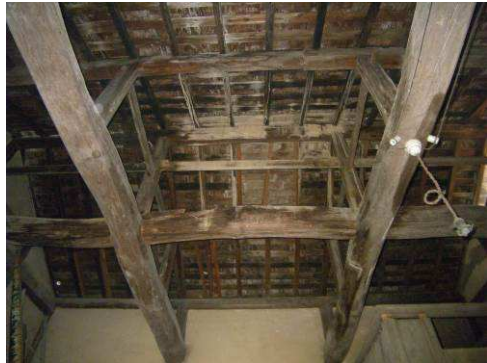
【写真 95】「北室」小屋組状況

土台には地面の湿気による蒸れ腐れが生じており、小屋組み材には雨漏りによる腐朽がみられた【写真94】【写真95】【写真96】。「北室」の床板は蒸れ腐れにより弛緩していた【写真97】。

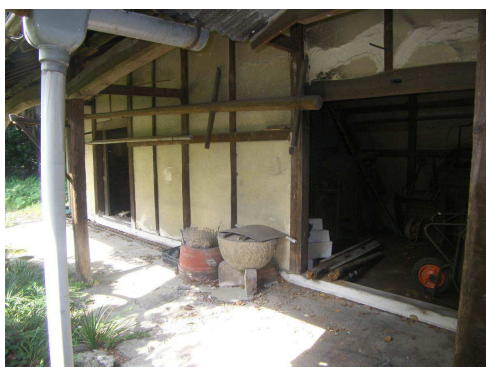
【写真 102】西側状況

気による蒸れ腐れがみられた【写真 101】。外部西側には建物の歪みによる貫位置での割れ・塵切れがみられた【写真 102】。

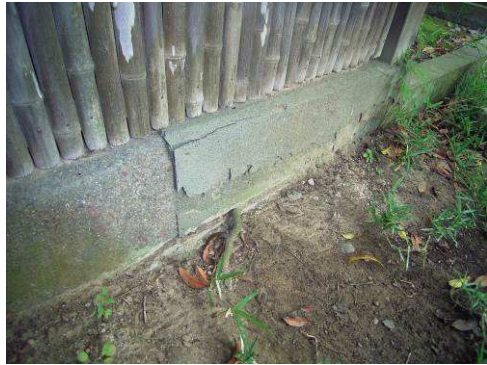
「中廊下(南)」の西端の礎石に経年変化による表面剥離がみられた【写真 121】。

【写真 121】「中廊下（南）」西橋礎石

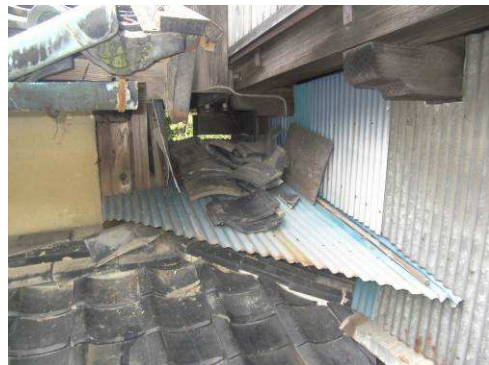
【写真 139】取合い状況

全体的に銅板の腐食が進行しており、雨樋が外れていた。鬼・隅鬼が欠失・欠落していた【写真 138】。主屋との取合い部の雨仕舞が悪く、雨漏りしやすい状態であった【写真 139】。

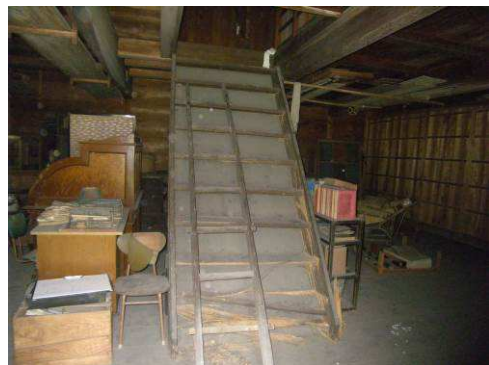
【写真 157】階段状況

一階の床板は蒸れ腐れによるものと思われる弛緩がみられた。壁面の板張りは比較的健全な状態であった【写真156】。階段は蟻害が大きく登れない状態であった【写真157】。

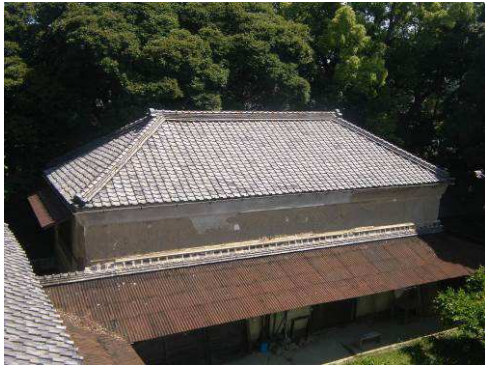
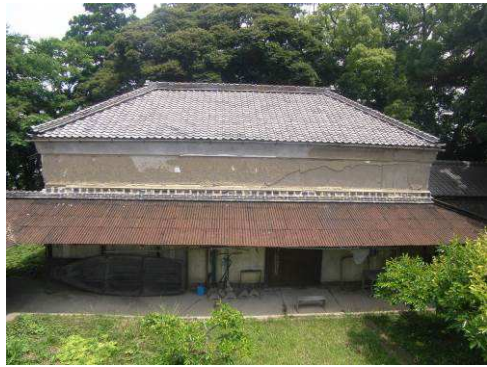
【写真 158】南流れ

棟積・隅棟および平葺き部分には経年変化による葺き乱れがみられた【写真158】  
【写真159】。

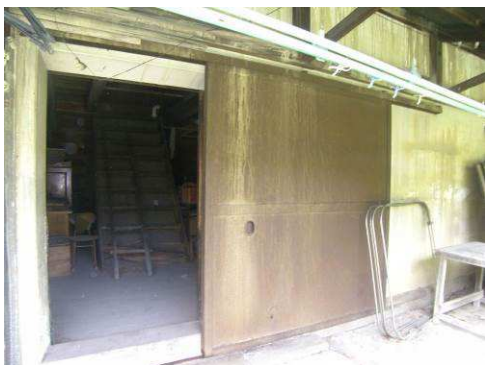
【写真 162】正面状況

出入口の鉄扉は錆が多く開閉に支障をきたす状態であった【写真 162】。内側の格子戸は戸車とレールに錆が多く開閉が困難であった【写真 163】。内部の建具は健全な良好な状態であった。

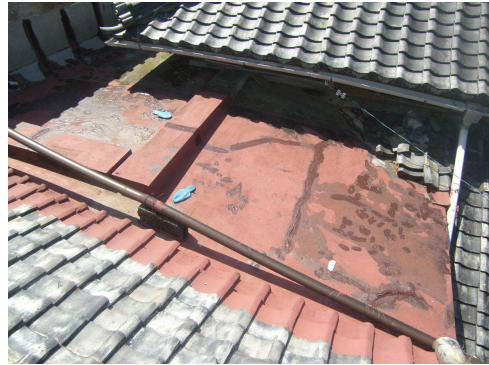
【写真 179】同左

コンクリートの陸屋根であるが割れがみられた。「金庫蔵」には雨漏りの形跡はなかった【写真 178】【写真 179】。
