## 第二部 主 屋

# 第一章 概要

### 第一節 破損状況

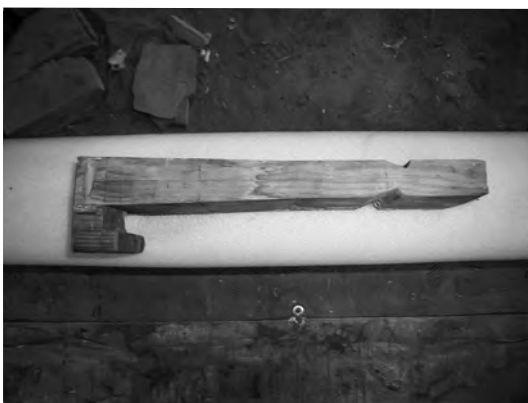
4、「ろ九」～「は九」繋ぎ梁の切断されていた長柄

**差し鴨居** 幅四寸〵五寸×成八寸〵一尺二寸のマツで、表面加工は台鉋であった。柱に四方差しとなる仕口は「は九」で確認できた。南北方向の男木である繋ぎ梁「ろ九」〵「は九」が南から小根柄で柱へ納まり、下柄で柱を貫通して女木である差し鴨居「は九」〵「ほ九」へ納まる。東西方向の男木である差し鴨居「は六」〵「は九」が東から小根柄で柱へ納まり、上柄で柱を貫通して女木である差し鴨居「は九」〵「は十」へ納まる。柱を貫通する柄は長柄で、上端から車知栓締めしていた。また柱胴付には小根柄両側に目違柄を設け、捻じれに抵抗していた。なお柱を貫通する長柄は、当初柱の柄と同様に斜交いに加工されていた。他の納まりも同様と推測される。鈴木朋之棟梁によると、このように柄を斜交いに加工するのは手間のかかることだが、建前のときは斜交いの柄の方が組みやすく、また組んだ後に車知栓や鼻栓で締めやすく、強いということであった。「前庭」・「仕事場」を固めているのは、上部に「ツシ二階」が載るためと考えられる。「ほ五」〵「ち五」の差し鴨居は、下端に建具の溝決りが全面に施されていた。すべて当初材と推測する。「り六」〵「か六」の差し鴨居は、明治四四年（一九一一）に新設されたと考えられる柱に納まっているので、同時代と推測する。解体していないので詳細は未調査である。

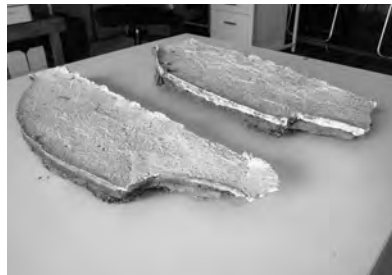
3、面戸漆喰、  
左当初、右明治44年

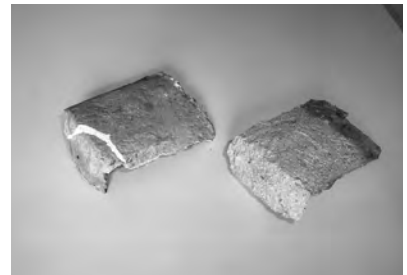
1、紐漆喰  
左当初、右明治44年

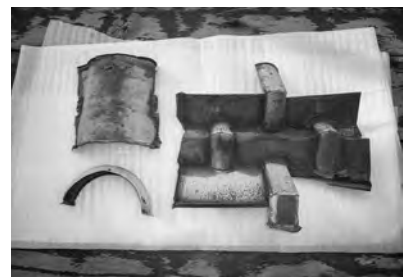
8、同右背面

7、式台棟銅瓦詳細

から野地板に銅釘で止められていた。軒付は一段で高さは一寸九分×働き幅一尺一寸二分、雨押えは二段で高さは下段が一寸七分、上段が一寸九分×働き幅一尺一寸二分で、木下地に銅釘で止められていた。隅棟は銅瓦で、木下地を組み割熨斗二段で頂部に二寸半丸の丸瓦状の銅板を伏せていた。割熨斗形銅板の高さは下段一寸九分、上段一寸六分、働き幅は四寸で、木下地に銅釘で止められていた。隅鬼は木下地に銅板を巻き造り出し、隅鬼背面に取付けた銅板を隅棟の木下地に銅釘で止めていた。銅釘は直径五厘×長さ七分の丸釘であった。「式台」屋根および南下屋西側と西下屋は、史料にあるように杉皮葺きから銅板葺きに葺替えた昭和四年（一九二九）と推測する（第一部第二章第二節図二一・二二（一〇参照））。

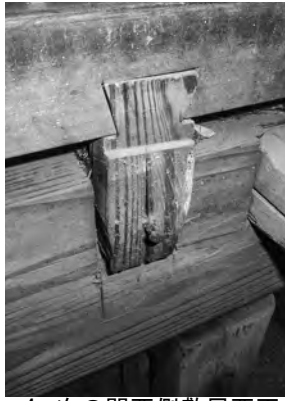
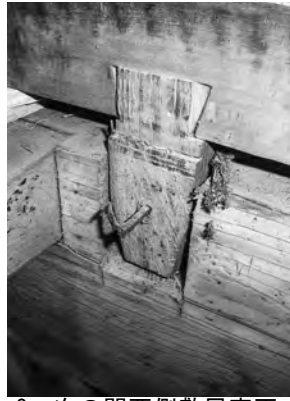
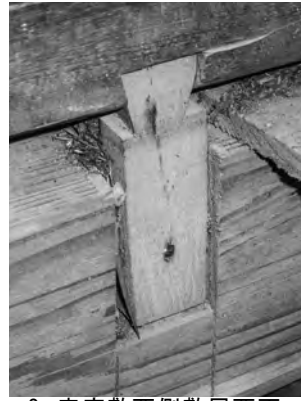
**薄敷居** 「十通り」から東側の敷居は、昭和三〇年代以降の改造によりほぼ欠失していた。「十通り」から西側は建物側廻りにヒノキ、内側はサクラが用いられていた。解体していないので仕口は未調査だが、「十通り」から東側の欠失していた敷居と柱の仕口が目違柄差し・雇い目違柄であったので、同様と推測する。また、「表座敷」南面・西面および「次の間」西面の敷居三本のみ、敷居側面に蟻の女木を加工し、雇い蟻柄で足固めに和釘止めていた。この三箇所以外の敷居と足固めには掴み蟻はなかった。溝決りの幅は、障子・板戸・襖・戸襖を問わず八分で、ヒバタは四分であった。

4、次の間西側敷居西面

3、次の間西側敷居東面

2、表座敷西側敷居西面

1、表座敷西側敷居東面

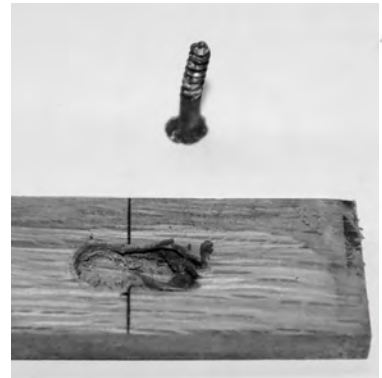
写真 2-16、敷居雇い蟻柄と溝埋木

敷居の幅については、「表座敷」・「次の間」・「小座敷」・「取次」・「十畳」が柱幅に合わせた四寸三分、柱幅四寸の「廻り縁」外側、「四畳」が三寸八分、「八畳」・「仏間」・「茶の間」は柱幅六寸に対して五寸幅、厚さは一寸八分二寸で、すべてが柱真に納められていた。「ツシ二階」の敷居は解体していないので未調査である。殆どの敷居溝には、カシの埋木が施されていた。「茶の間」北面の敷居溝の埋木を修理のため取外したところ、マイナス頭の皿ビスを敷居溝に捻じ込み、埋木下端に寄せ蟻の加工を施していた。敷居部材としては内部が当初、「炊事場」北面および「廻り縁」外側の敷居が明治四四年（一九一）と推測する。なお、ビスを利用した寄せ蟻を施した敷居溝の埋木も明治四四年と推測する。解体していないので詳細は未調査である。

7、寄せ

6、ビス（男木）差込み

5、溝埋木下端の寄せ蟻女木

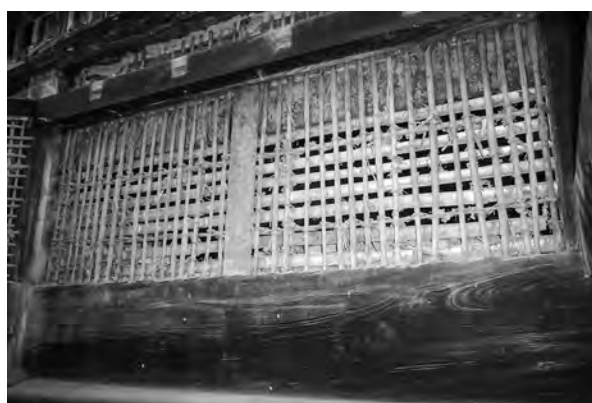
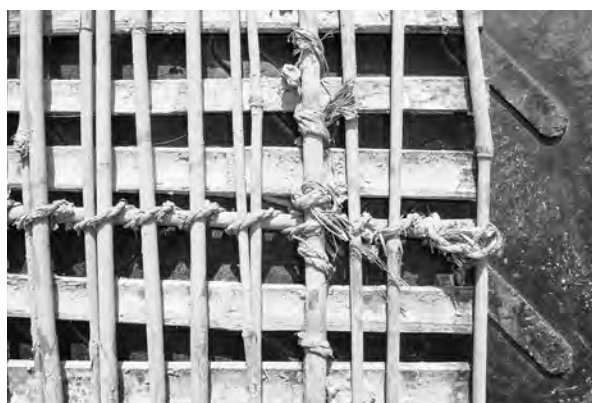
写真 2-18、土壁下地

土壁下地 当初と考えられる土壁下地は「前庭」南面・「通り庭北面」・「中の間」北面・「仏間」東面・「表座敷」東面の鴨居上小壁で確認でき、間渡し竹は径四分〇五分の女竹、縦小舞も間渡し竹と同じ、横小舞は幅五分〇八分の真竹割竹で、径二分の藁縄で千鳥に編み、間渡し竹は内法貫に和釘止めしていた。

2、通り庭北面当初小舞

1、前庭南面当初小舞

4、同右詳細

3、女中部屋南面東間当初小舞

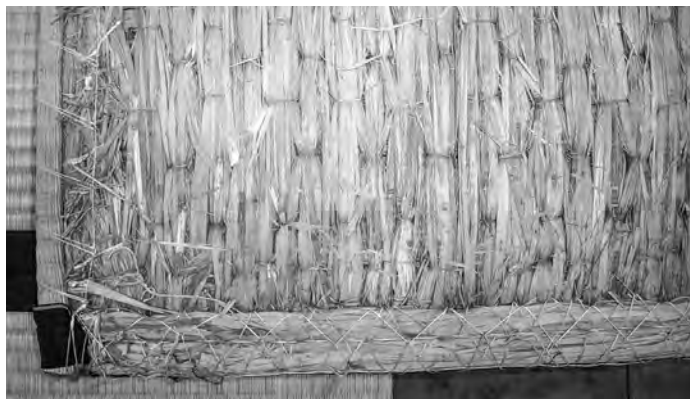
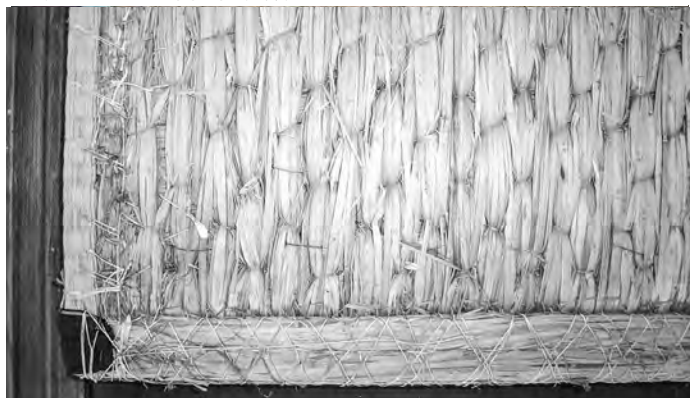
写真 2-19、畳藁床

つたので、明治四四年（一九一一）に取替えられた藁床と考えられる。「表座敷」・「茶の間」は新建材の畳床を使った畳だったので、近年に取替えられたものであった。

1、次の間畳床詳細、藁細

2、廻り縁畳床詳細、藁中
